Daewoo Nexia: «Не тянет при наборе скорости»

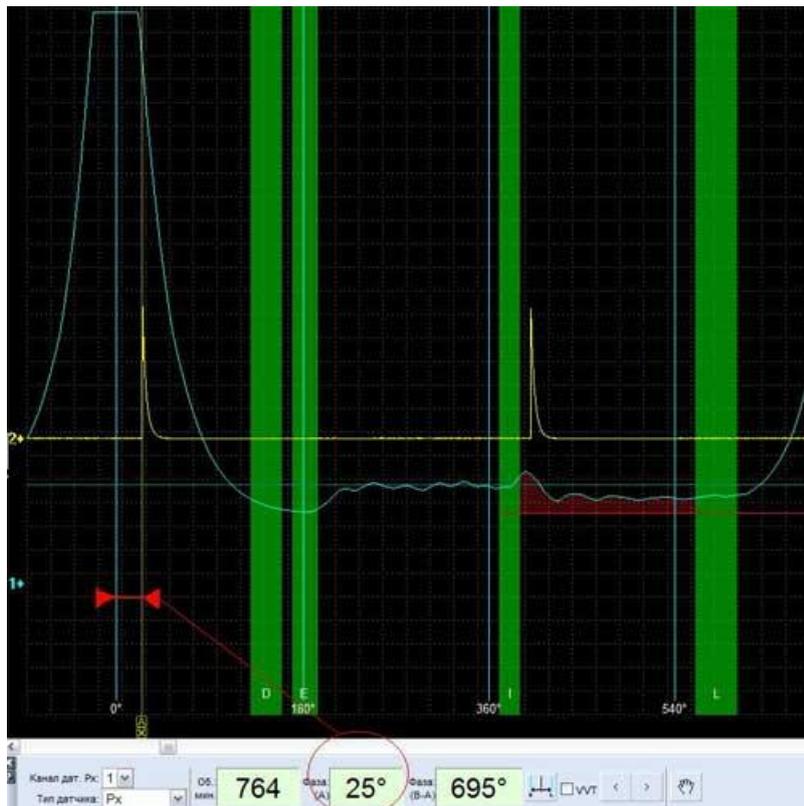
Далее берём осциллограф Посталовского. Вместо свечи зажигания вворачиваем датчик давления, запускаем двигатель, смотрим...и убеждаемся в первоначальном диагнозе: по осциллограмме видно много отклонений от правильной работы. Получается, что «фазы смещены».

Хочу заострить внимание на одном параметре: опережение зажигания очень позднее, то есть, правильное «минусовое» значение ушло «в плюс» и на показанной осциллограмме это значит как «25 градусов после верхней мёртвой точки», хотя мы знаем, что «правильное» зажигание должно быть ДО мёртвой точки при данных условиях работы во время снятия осциллограммы.

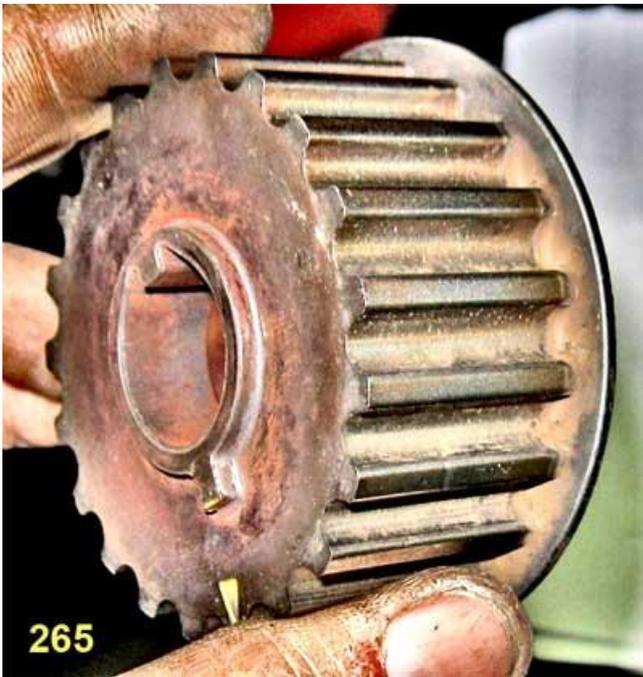
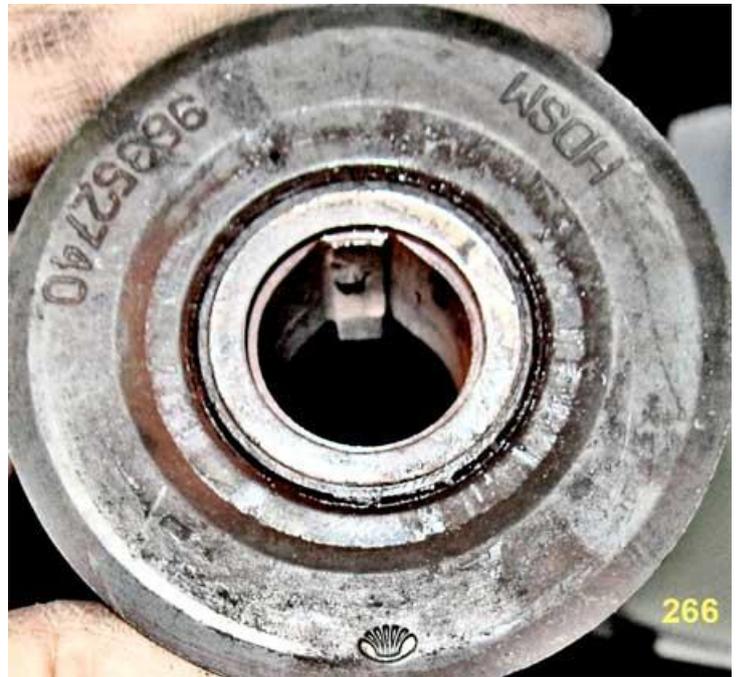
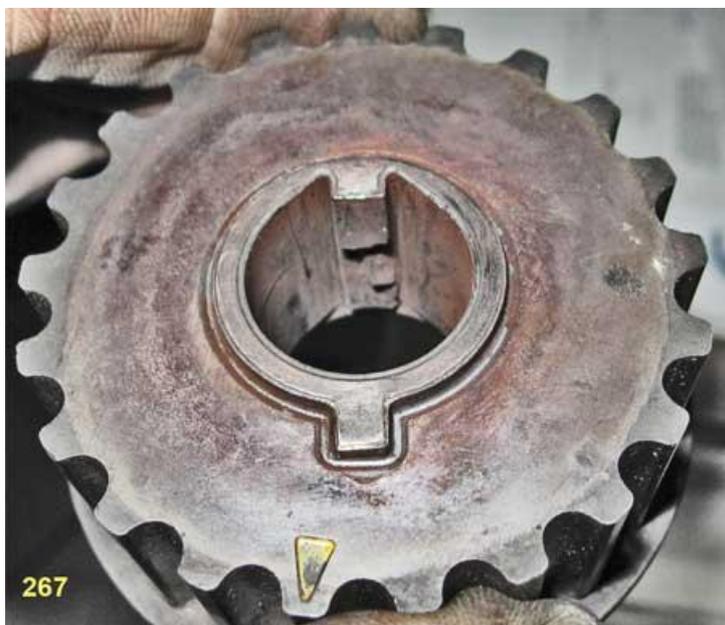
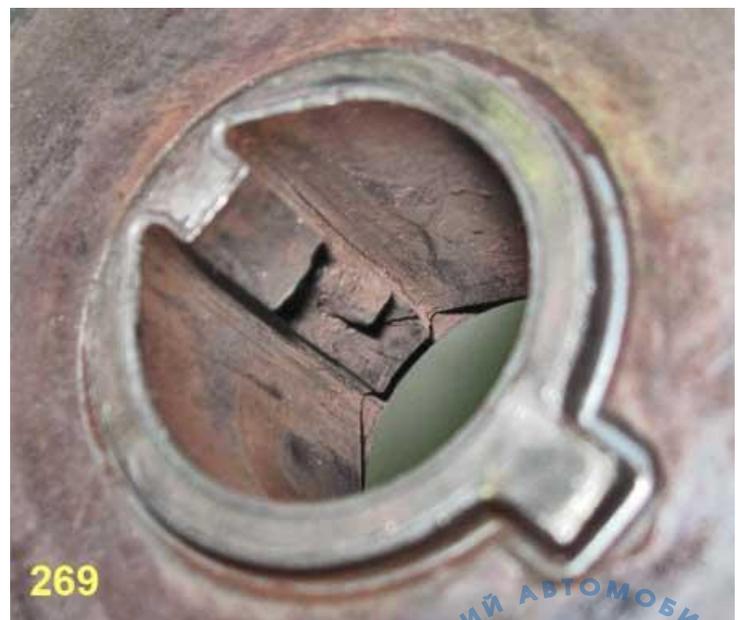
А проблема была вот в чём, см. фото:

Да, это так называемый «банальный шпон-паз». Разбит.

Внешне никак не определить, что шпон-паз разбит. Тем более, что конструктивно он выполнен заодно со всей деталью. Так сказать, «целиковая деталь». И если посмотреть на шестерню «просто и со стороны», то трудно определить неисправность. А смотреть можно долго...☺
