Практика диагностики. Тайна корейско-подданного

СЕРГЕЙ САМОХИН

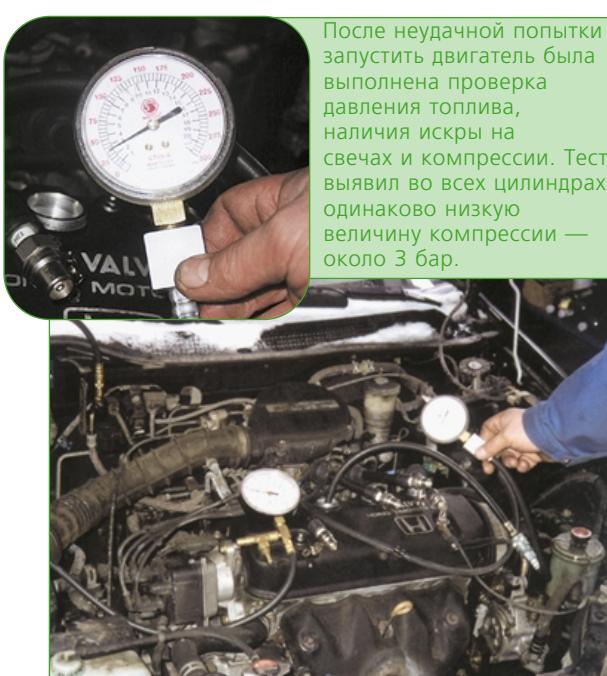
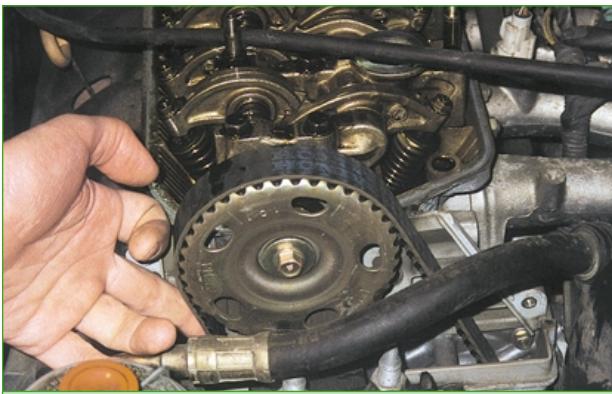
После неудачной попытки запустить двигатель была выполнена проверка давления топлива, наличия искры на свечах и компрессии. Тест выявил во всех цилиндрах одинаково низкую величину компрессии — около 3 бар.

Проверка правильности регулировки газораспределительного механизма опровергла первое предположение о причине падения компрессии.

Выполненная комплексная проверка показала, что давление топлива и искрообразование были в норме, чего нельзя было сказать о компрессии. Вместо паспортного значения 10-13 бар компрессометр в каждом цилиндре показал на удивление равные величины давления — около 3 бар.

Выполненная проверка, против ожидания, показала, что первое предположение о причинах падения компрессии было неверным: механизм привода клапанов отрегулирован правильно. Это замечательно, но куда же подевались 10 бар давления сжатия? Задача оказалась занимательнее, чем представлялось на первый взгляд.

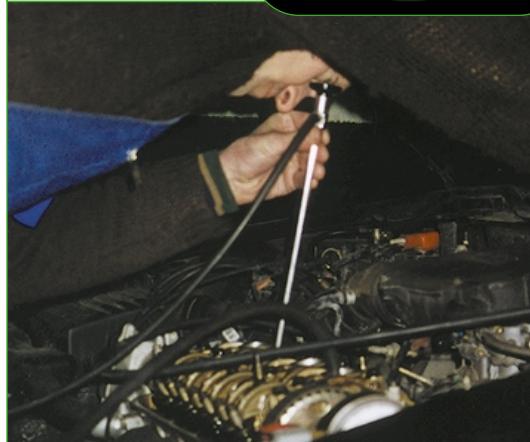
Обследование состояния цилиндров с помощью эндоскопа выявило аномально большое количество отложений на наружных поверхностях тарелок впускных клапанов.

При обследовании было установлено, что детали цилиндропоршневой группы не имели явных следов износа или повреждения, а вот на наружных поверхностях тарелок впускных клапанов было обнаружено большое количество смолистых отложений, местами выходящих на фаску клапанов. Такая картина наблюдалась во всех цилиндрах. Возникло предположение, что причина падения компрессии — неплотное закрытие впускных клапанов.

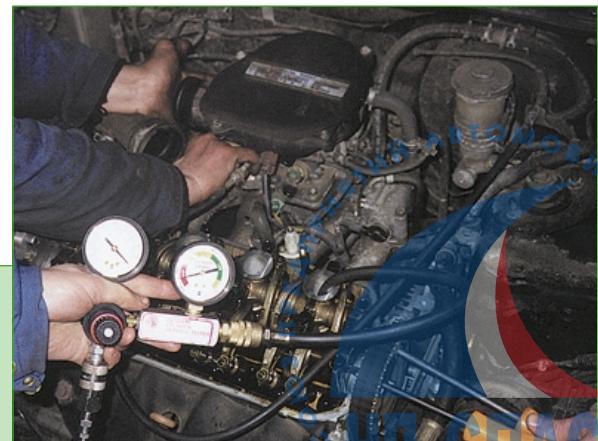
Проверка на герметичность камеры сгорания прибором Leakage tester подтвердила высокий уровень утечек. Перед выполнением теста нужно зафиксировать вал двигателя от проворачивания.

Чтобы окончательно убедиться в правильности предположения, было решено проверить камеры сгорания на герметичность с помощью прибора Leakage tester. При тестировании этим методом степень герметичности определяется по величине утечек сжатого воздуха, нагнетаемого в камеру сгорания через свечное отверстие от внешнего источника. Предварительно любым приемлемым способом нужно зафиксировать коленчатый вал от проворачивания. Давление подачи (рекомендуемая величина — 6-7 бар) регулируется вентилем и определяется по входному манометру. Одновременно по второму манометру контролируется давление, создаваемое в исследуемой полости.

Чем выше утечки, тем больше разница показаний обоих манометров. Для удобства пользователя шкала контрольного манометра отградуирована секторами разного цвета, соответствующими различной степени утечек.

Выполненный тест подтвердил, что герметичность всех камер сгорания была одинаково далекой от нормы, что подтвердило правильность предположения о причине отказа.

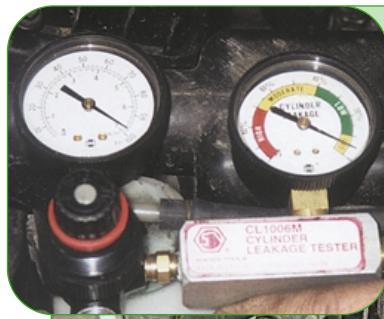
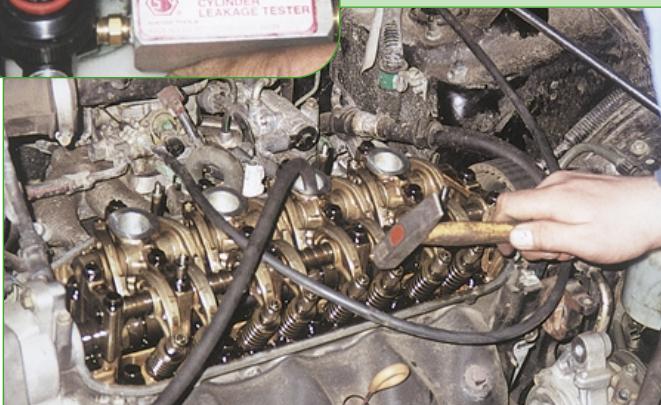
Аккуратным простукиванием впускных клапанов с одновременной подачей в камеру сгорания сжатого воздуха удалось восстановить ее нормальную герметичность. Это подтвердилось повторным замером утечек.

Воспользовавшись тем, что все еще был задействован прибор для определения утечек, с его помощью в цилиндр, в котором поршень находился в ВМТ, подавался сжатый воздух. Одновременно небольшим молоточком наносились аккуратные, но резкие удары по торцам стержней впускных клапанов через коромысла. О, чудо! — после каждой серии таких ударов Leakage tester показывал существенное снижение утечек.

Механизм такого воздействия вполне объясним: еще не успевшие закоксоваться, отложения под действием динамических нагрузок растрес-

кивались и отслаивались. Сжатый воздух, прорывавшийся в зазор между тарелкой и седлом клапанов, довершал работу, вынося частицы грязи назад, во впускной коллектор. Как только посадочные поверхности были очищены, герметичность камер сгорания восстановилась.

Тем, кому доведется применять такой способ на практике, следует помнить, что пользоваться им следует умело и осторожно. В положении поршня в ВМТ расстояние между ним и кромкой тарелки клапана — несколько миллиметров. Если «переборщить» с силой удара, можно согнуть клапан и получить прямо противоположный результат с вытекающими горькими последствиями!

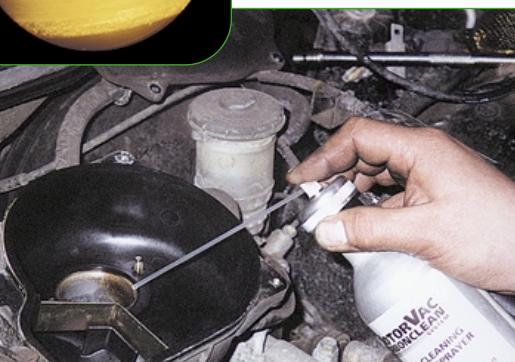
«Химчистка» впускного тракта проводилась через открытый воздуховод дроссельного устройства. Для подачи сольвента использовался простой в эксплуатации многоразовый баллончик-спрейер. Результат вызвал чувство удовлетворения.

использовался сольвент Intake system cleaning detergent фирмы CarbonClean, который распылялся непосредственно в воздуховод дроссельного устройства.

Подавать очиститель нужно осторожно, небольшими порциями. Проспешность может привести к тому, что излишне большая порция слабогорящего вещества попадет в камеру сгорания и вызовет гидроудар в цилиндре. Работу удобнее выполнять вдвое: один распыляет сольвент, другой — поддерживает обороты двигателя, периодически «прогазовывая» его для более эффективного выноса растворенных продуктов.

После более чем получасового орошения впускного тракта взгляд в камеру сгорания с помощью эндоскопа принес удовлетворение результатом проведенной работы.
