ПОЧЕМУ ПРОГОРЕЛА ПРОКЛАДКА

АЛЕКСАНДР ХРУЛЕВ

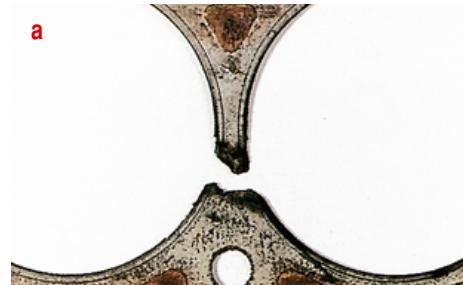
Прогар прокладки из-за нарушения процесса сгорания: а) по перемычке между цилиндрами; б) в рубашку охлаждения (видны следы эрозии окантовки).

То, что именно нарушение процесса сгорания явилось причиной повреждения прокладки, часто удается установить по ее виду. В подобных случаях она нередко прогорает между цилиндрами. Прогар по окантовке часто сопровождается эрозией поверхности головки блока и самой окантовки вблизи повреждения. Изменение цвета материала прокладки возле окантовки также может свидетельствовать о высокой температуре в камере сгорания. В любом случае место прорыва газов через окантовку будет видно невооруженным глазом.

Устранить причины, вызвавшие повреждение прокладки, нетрудно. Достаточно установить правильный угол опережения зажигания, поставить требуемые для данного двигателя свечи и залить в бак бензин с соответствующим октановым числом. Правда, в некоторых случаях этого может оказаться недостаточно. Например, если при ремонте головки с ее плоскости снято слишком много металла, и степень сжатия стала заметно больше. Или когда поршни установлены от другой модификации двигателя.
