# **Диагностика и ремонт систем впрыска и зажигания**

## **двигателей 3S-FSE, 1AZ-FSE, 1JZ-FSE**

### **Toyota D-4**

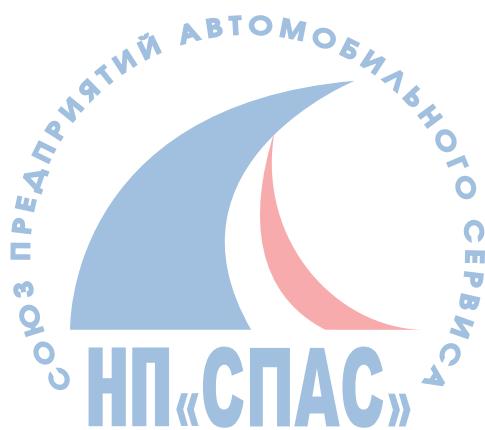
Затем включение муфты кондиционера, клапана системы улавливания паров топлива, клапана VVTi, овердрайва, соленоидов в АКПП

SENSOR DATA ITEM	VALUE	SENSOR DATA ITEM	VALUE	UNIT
LOCK UP SOL	OFF	#CODES	1.0	
O/D CUT SOL	OFF	CHECK MODE	OFF	
OVERDRV CUT SW2	OFF	AS TEST	COMPLETE	
PATTERN SW (M)	OFF	OXS2 TEST	COMPLETE	
REVERSE	OFF	OXS1 TEST	COMPLETE	
2ND	OFF	AT FLUID TEMP	74.0	°C
LOW	OFF	ACCEL POS #1	0.6	V
SOLENOID(SLU)	OFF	ACCEL POS #2	2.3	V
#CODES	1.0	THROTTLE POS SENSOR 2	2.6	V

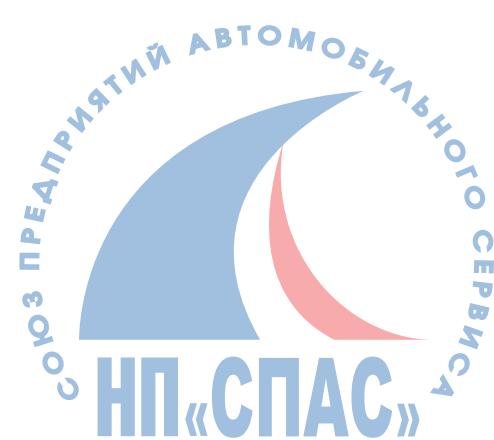
Много параметров представлено для оценки работы блока заслонки (электронного дросселя)

SENSOR DATA ITEM	VALUE	UNIT	SENSOR DATA ITEM	VALUE	UNIT
THROTTLE POS SENSOR 2	2.6	V	+BM	ON	
THROTTLE TARGET POSI	0.6	V	ACCEL IDL POS	ON	
THROTTLE OPN DUTY	0.0	%	THROTTLE IDL POS	OFF	
THROTTLE CLS DUTY	8.0	%	FAIL #1	OFF	
THROTTLE MOT	ON		FAIL #2	OFF	
ETCS MAG CLUTCH	ON		THROTTLE INITIAL	0.6	V
+BM	ON		ACCEL LEARN VAL	0.7	V
ACCEL IDL POS	ON		THROTTLE MOT	0.5	A
THROTTLE IDL POS	OFF		ETCS MAG CLUTCH	0.9	A

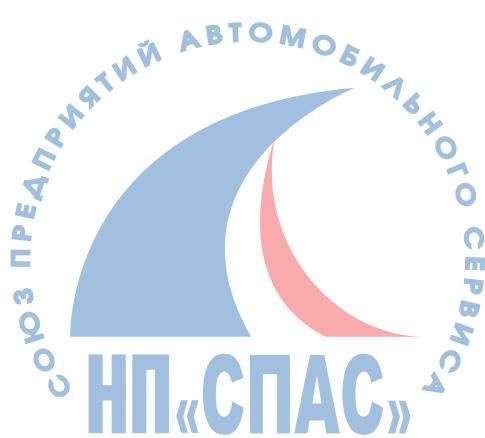
Ненормальная коррекция заставляет насторожиться и проверить первым долгом наличие бензина в масле.

Блок управления забедняет смесь(-80%)

ГРАФ ВИД	IDLE SIGNAL	ON	-	-
+ ФАЙЛ	VEHICLE SPEED	0.0 Km/h	0.0	0.0
+ ВЫБ ДАТЧ	O2S B1 S1	1.0 V	1.0	1.0
+ SIMU-SCAN	EGR STEP POS	0.0 step	0.0	0.0
	SHORT FUEL TRIM #1	-7.1 %	-18.0	-0.8
	LONG FUEL TRIM #1	-80.5 %	-80.5	-80.5

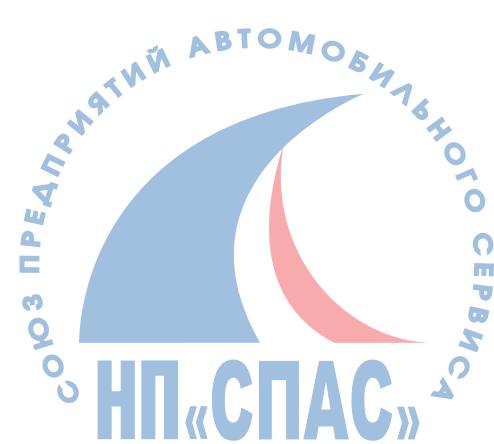
В обеднённом режиме давление снижено до 80 кг. А угол опережения задан 25 градусов.

SENSOR DATA ITEM	VALUE	UNIT	MIN	MAX
INJECTOR	0.5	ms	0.4	3.3
IGN ADVANCE	25.0	'	4.0	26.0
MANIFOLD AIR PRESSURE	53.0	kPa	18.0	83.0
ENGINE SPEED	683.5	rpm	566.2	4084.0
THROTTLE POS	12.8	%	12.4	14.4
O2S B1 S1	0.0	V	0.0	0.9
EGR STEP POS	12.0	step	0.0	13.0
FUEL PRESS	8.3	MPa	8.0	12.2
AT FLUID TEMP		'C

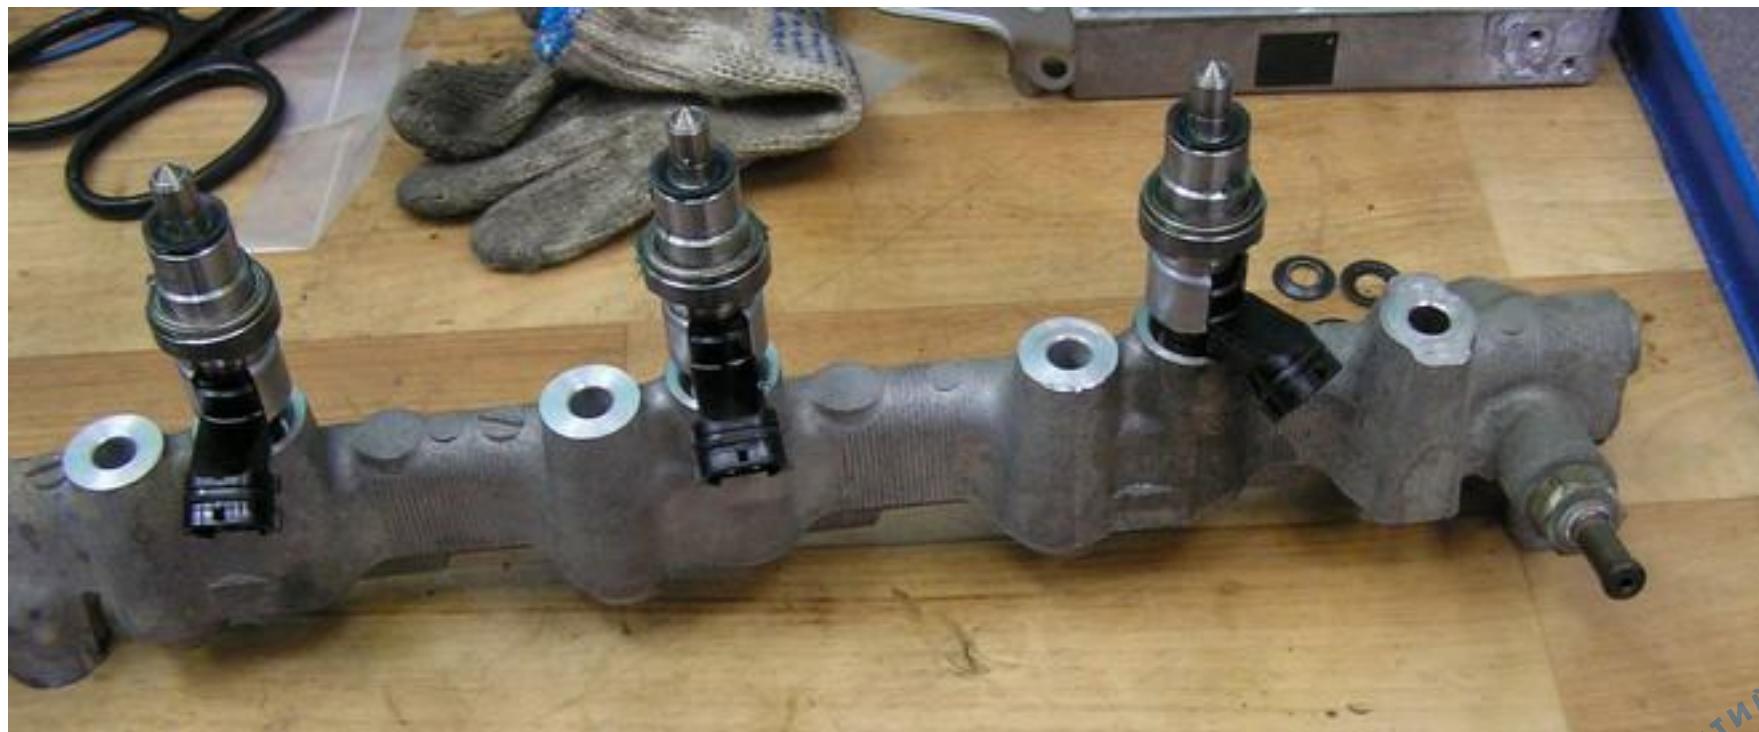
Здесь топливная рейка двигателя 1AZ-FSE, она имеет более простую конструкцию с одним проходным отверстием.

А на следующей фотографии представлена топливная рейка от двигателя 1JZ-FSE. Датчик и клапан расположены рядом, инжекторы отличаются от 1AZ-FSE только цветом пластика обмотки и производительностью.

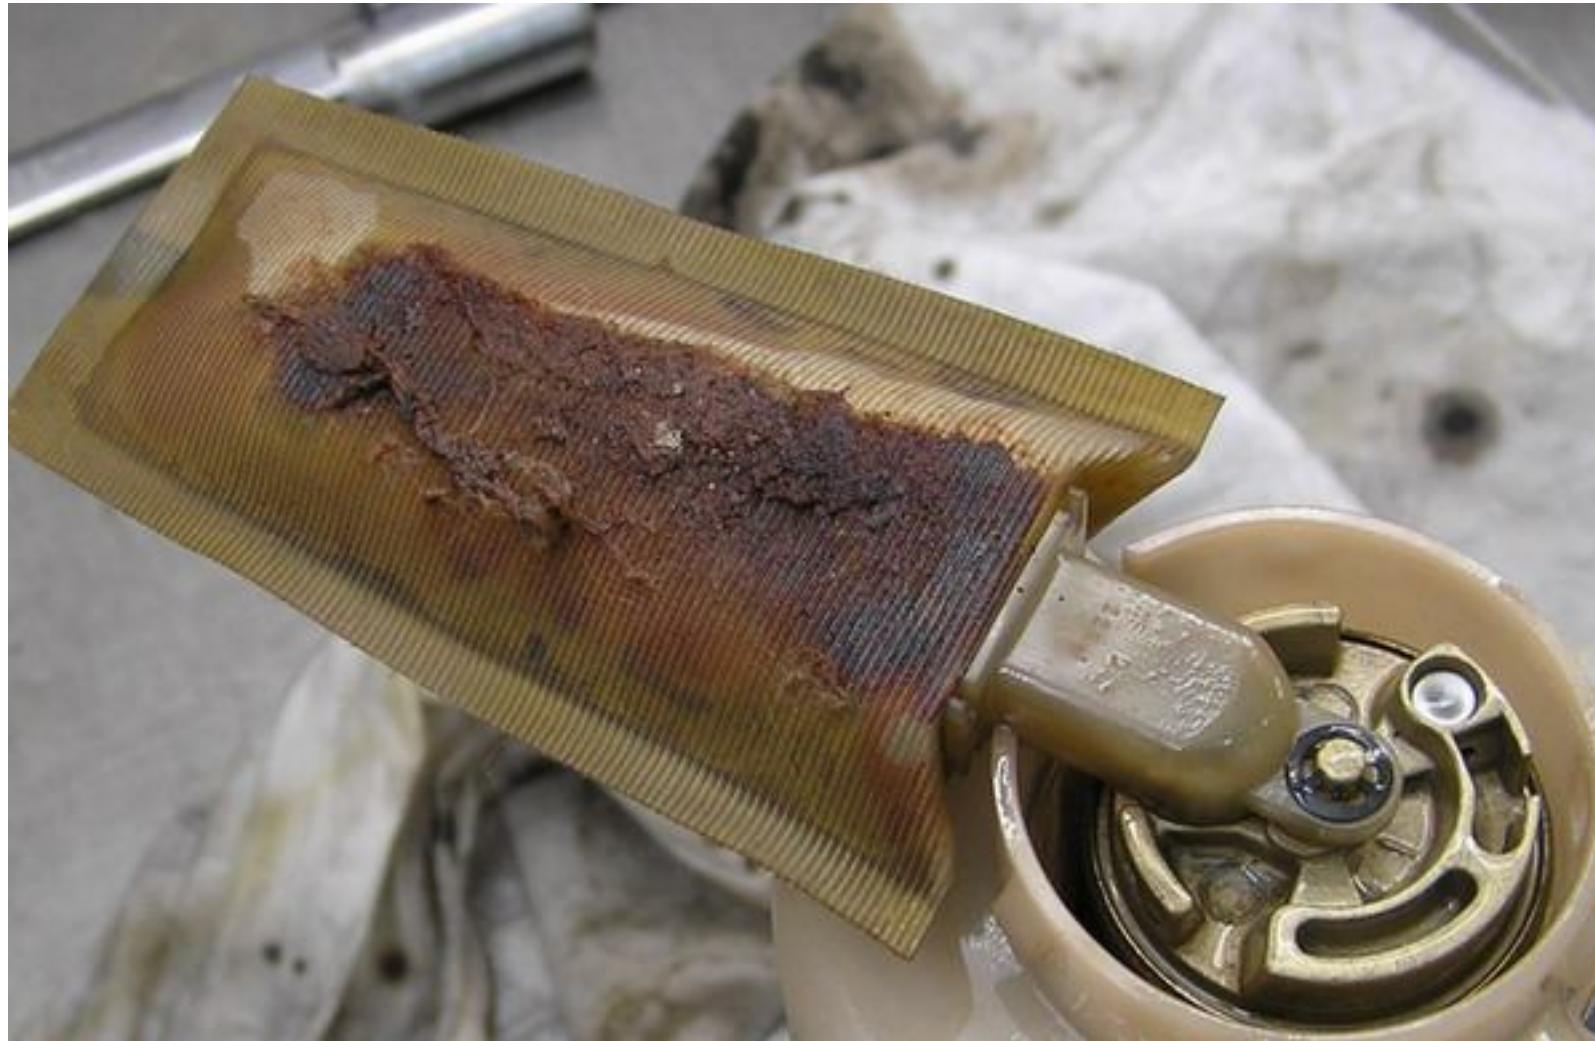
Так как двигатели выпускались для внутреннего рынка Японии, то степень очистки топлива не отличается от обычных двигателей. Первый заслон сетка перед насосом,

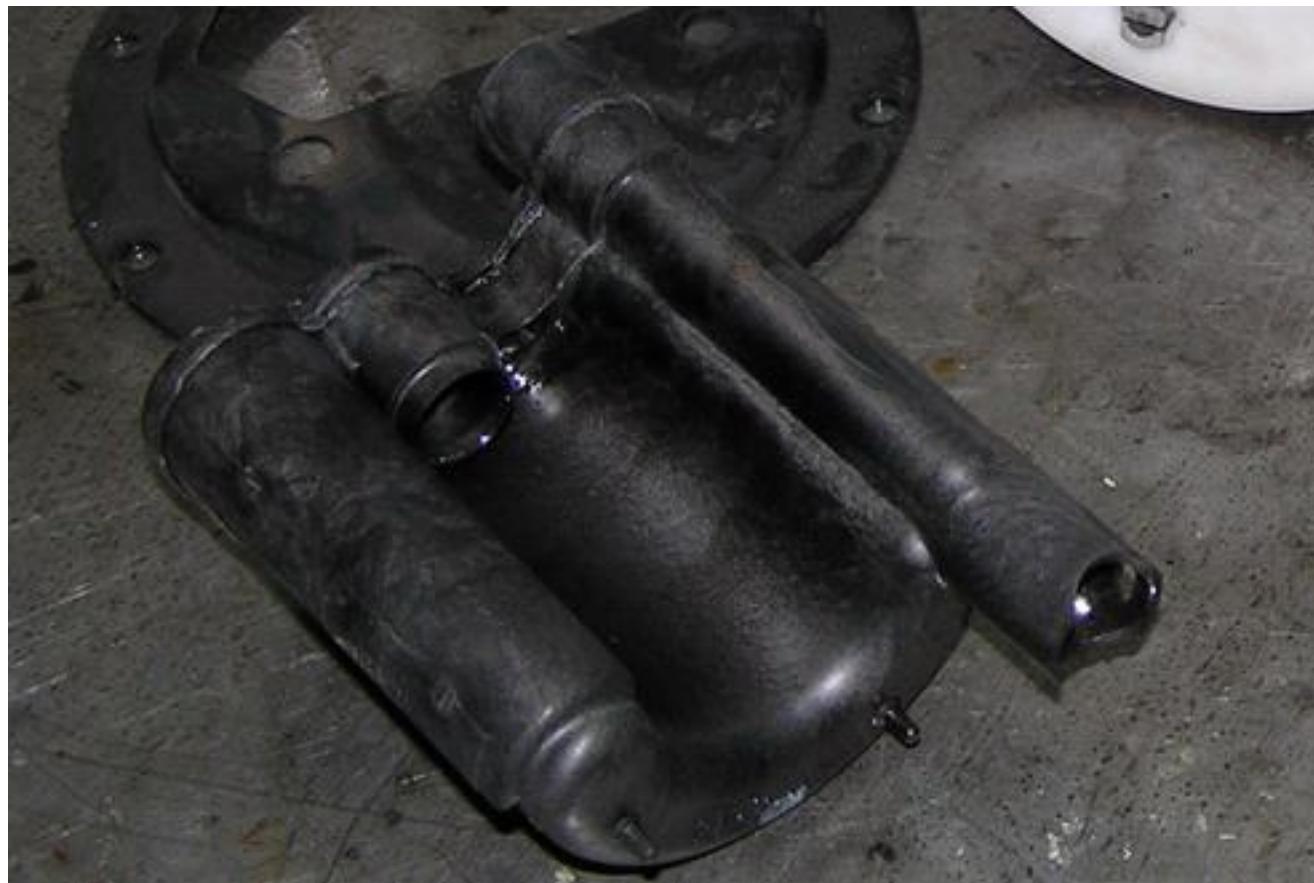
Затем второй заслон-фильтр тонкой очистки двигателя (3S-FSE) (кстати сказать, воду он не задерживает).

При замене фильтра нередки случаи неправильной сборки топливной кассеты. При этом происходит потеря давления и не запуск.

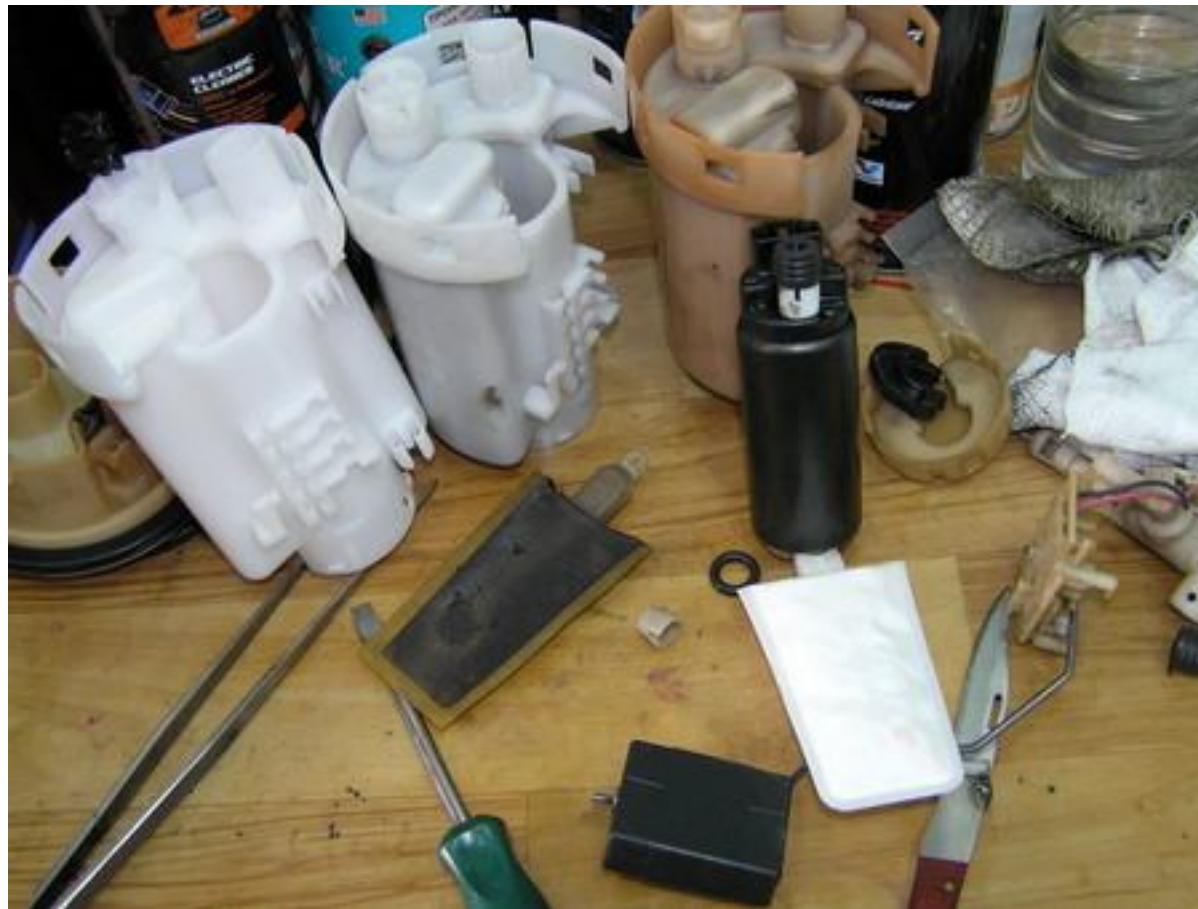
Далее на фотографиях представлены для сравнения новые и забитые грязью входные сетки, варианты фильтров от двигателя 1AZ-FSE.

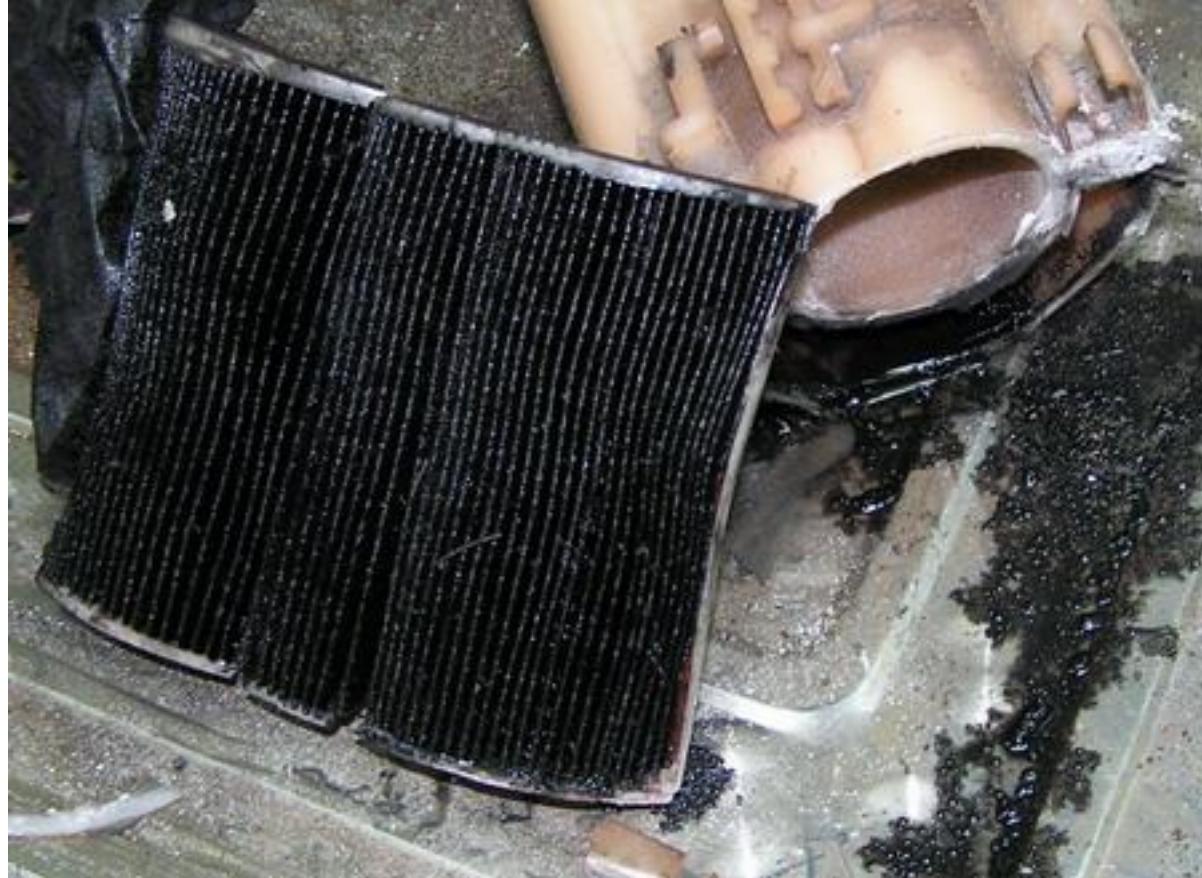
Так выглядит топливный фильтр в разрезе после 15 тысяч пробега. Очень приличный заслон бензиновому мусору. При грязном фильтре переход в обеднённый режим либо очень долгий, либо его нет вообще.

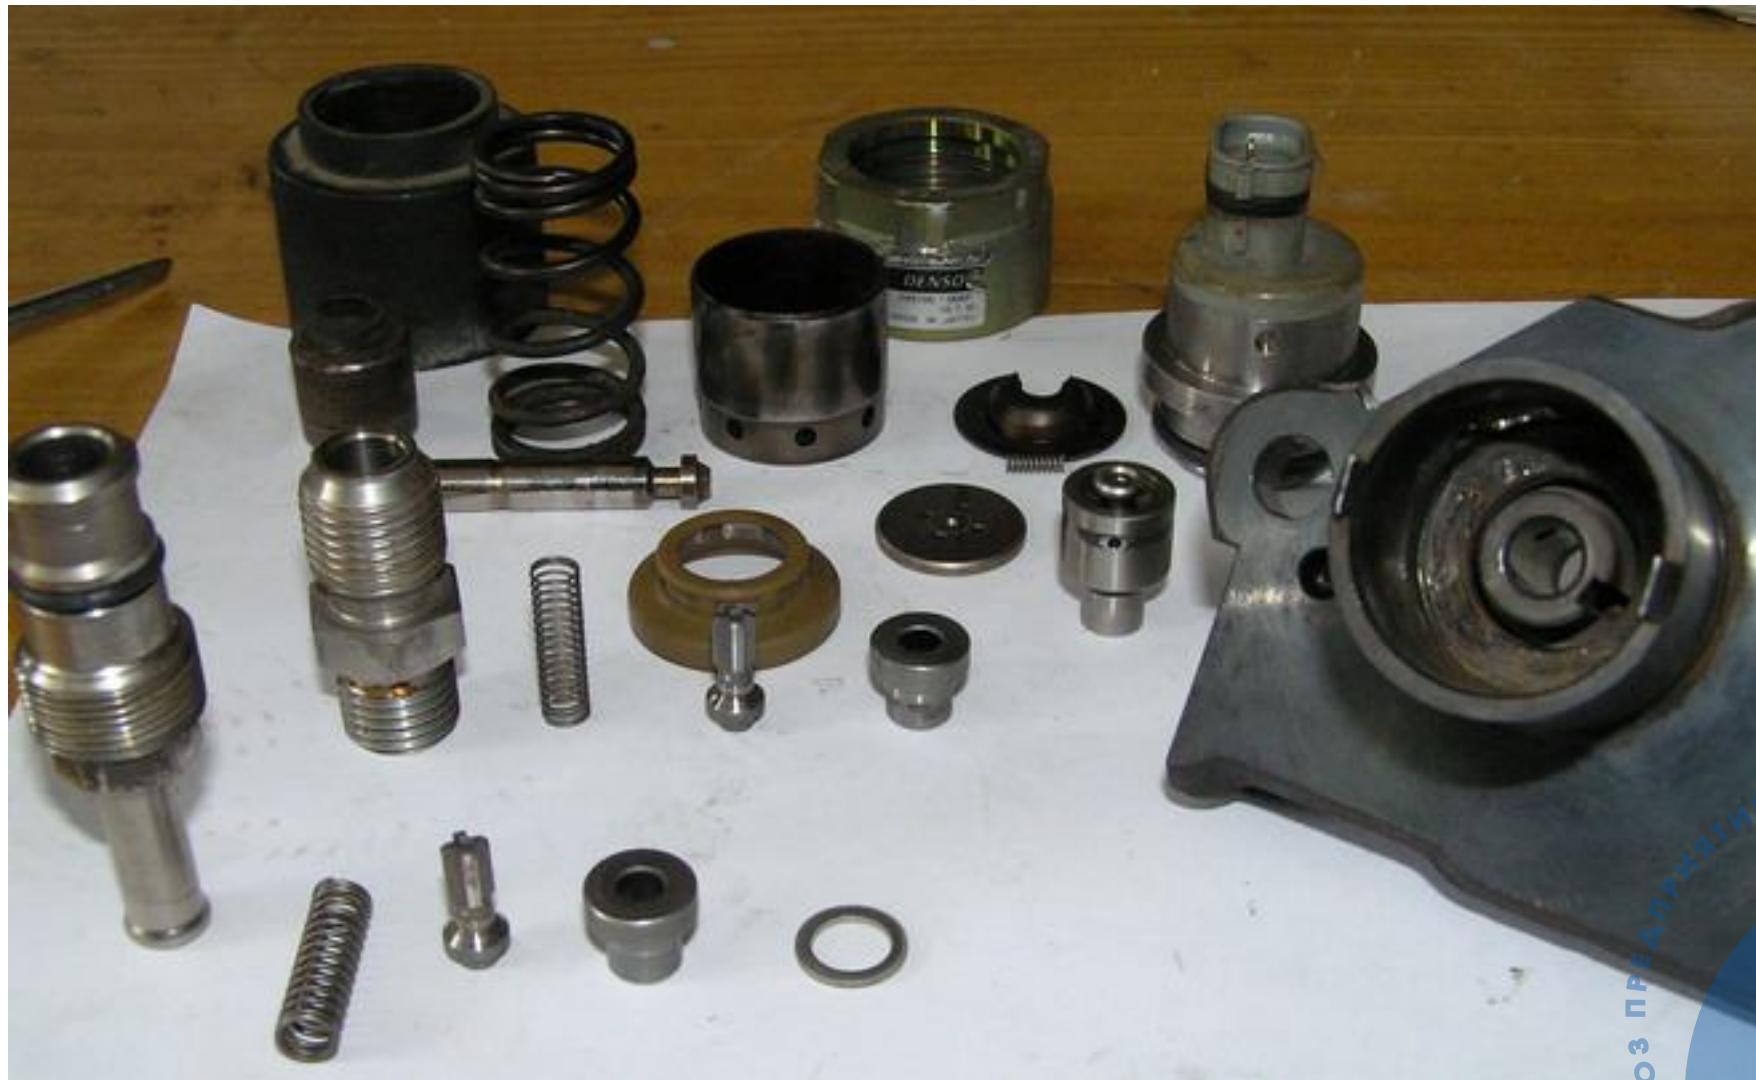
Насос в разборе, напорные клапана, регулятор давления, сальник и плунжер, посадочное место сальника. Насос в разборе двигателя 3S-FSE.

При эксплуатации на низкокачественном топливе происходит коррозия деталей насоса, что приводит к ускоренному износу и потере давления. На фото видны следы износа в сердечнике клапана давления и упорной шайбе плунжера.

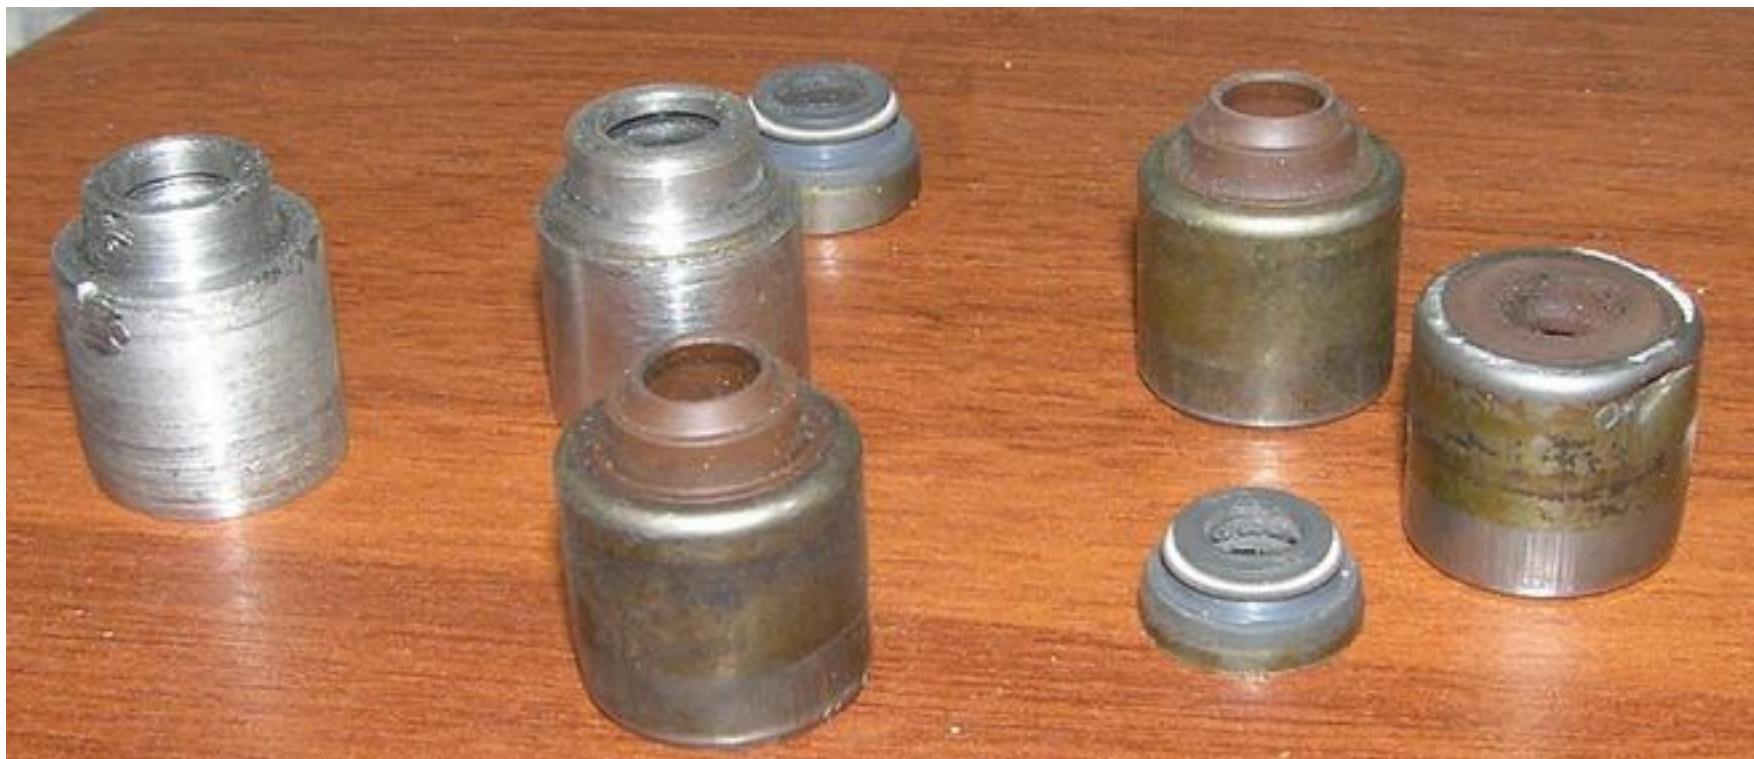
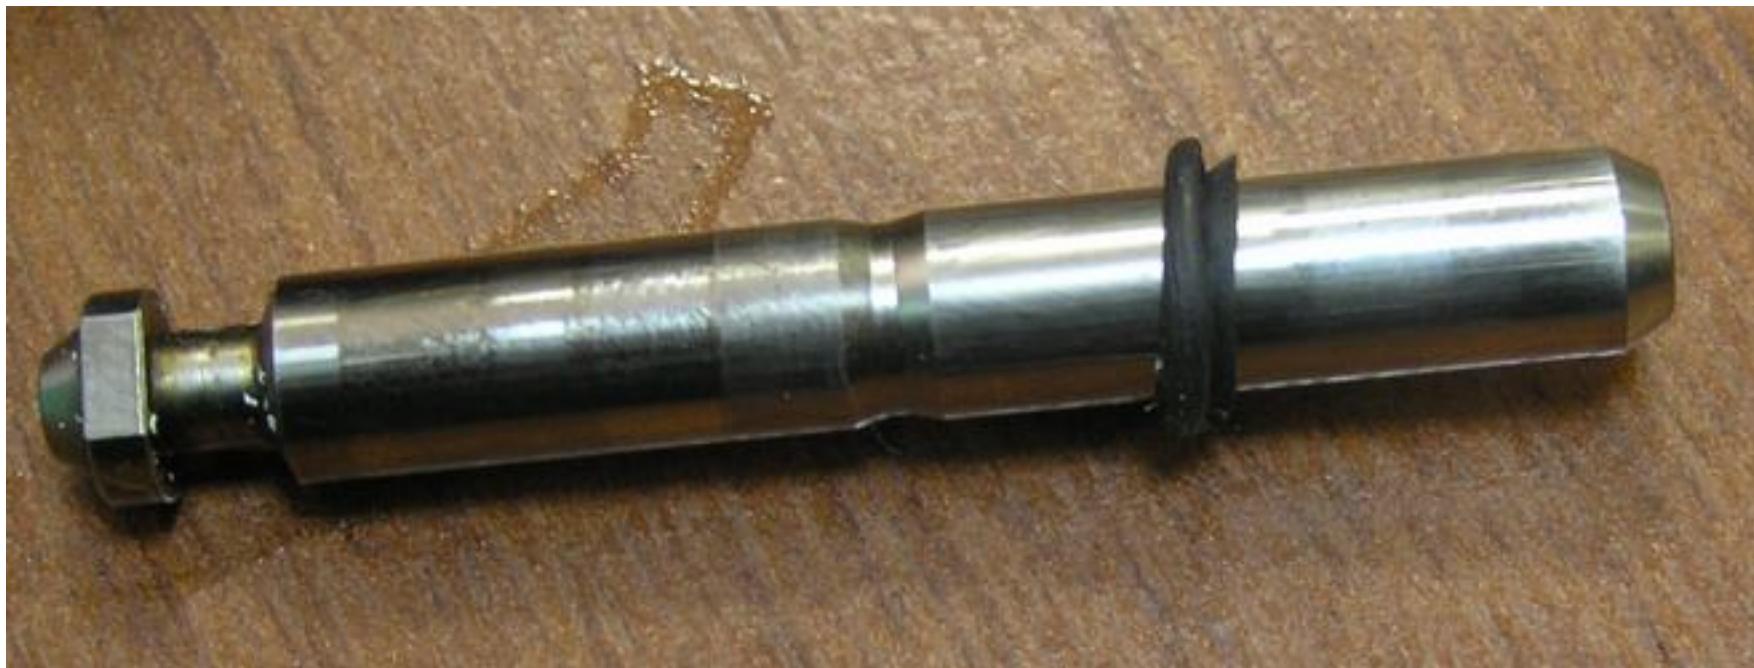
Зачастую приходится приговаривать насос из-за проблем с сальником, который, стираясь, начинает пропускать топливо в масло. Проверить наличие бензина в масле не сложно. Достаточно померить СН в маслоналивной горловине на прогретом работающем двигателе. Как уже отмечалось ранее, показания должны быть не больше 400 единиц. Родной сальник осаживается в тело насоса. Это важно при изготовлении замены старому сальнику. В работе участвует как внутренняя часть, так и наружная. Виктор Костюк из Читы предложил менять сальник на цилиндр с колечком.

Эта идея целиком принадлежит ему. Пытаясь воспроизвести сальник Виктора, мы столкнулись с некоторыми трудностями. Во-первых старый плунжер имеет заметный износ в районе работы сальника. Он составляет 0,01мм. Этого оказалось достаточно для разрезания резинки нового сальника. Вследствие чего происходил пропуск бензина в масло.

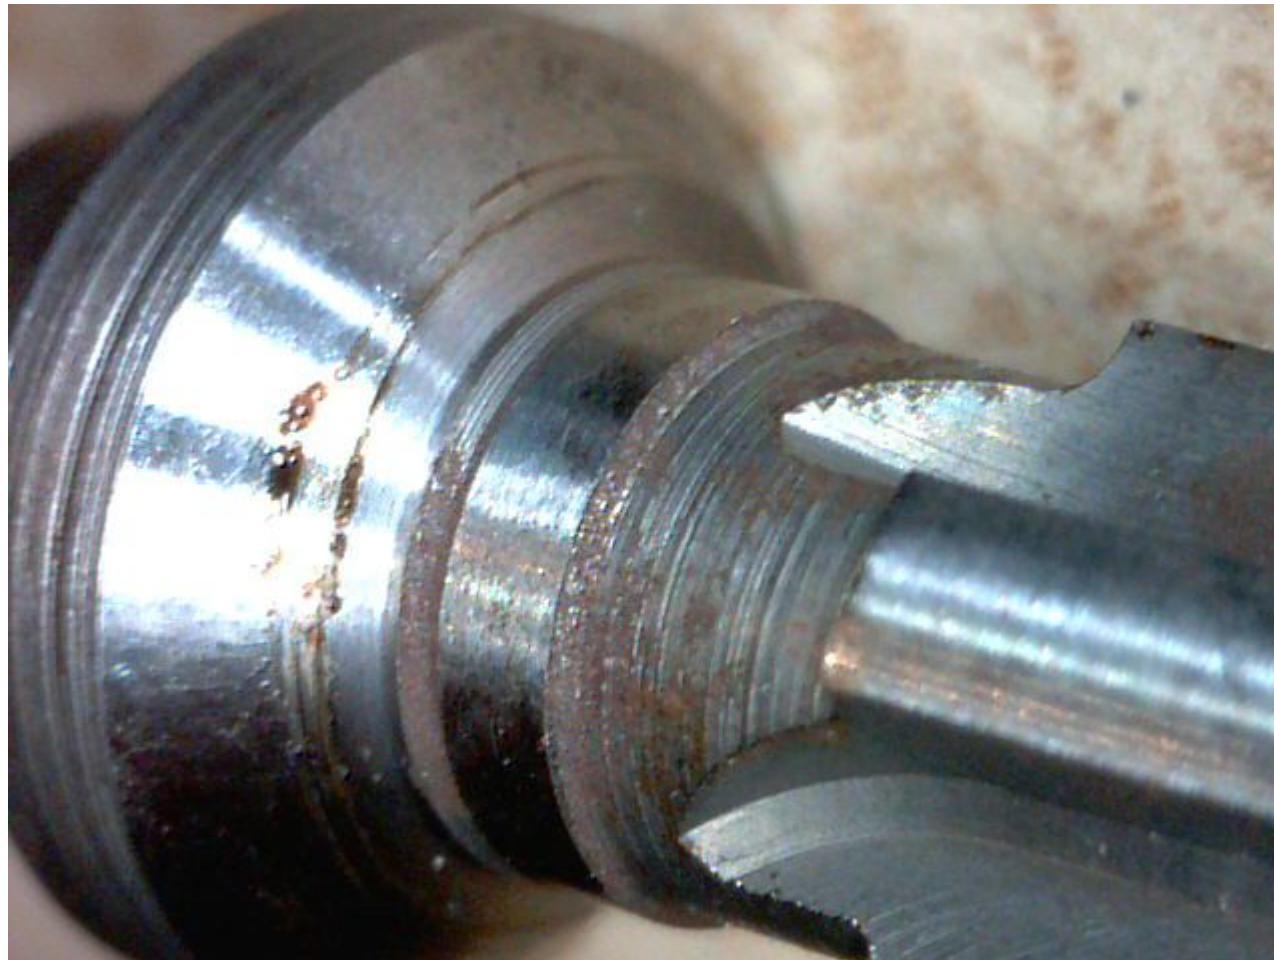
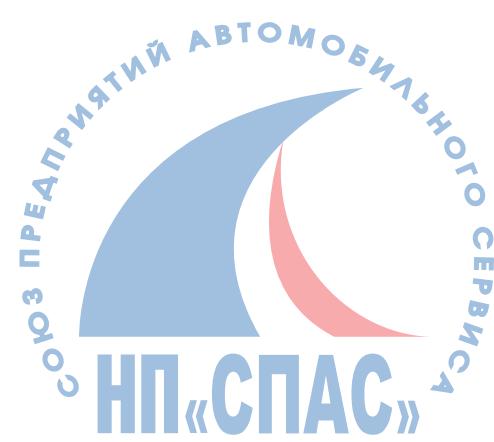
На фото увеличенный клапан. Хорошо видна радиальная и выработка.

Ремонт же механической части насоса заключается в притирке напорных клапанов и шайбы от следов износа. Напорные клапана одинаковых размеров, они легко притираются любым доводочным абразивом для притирки клапанов.

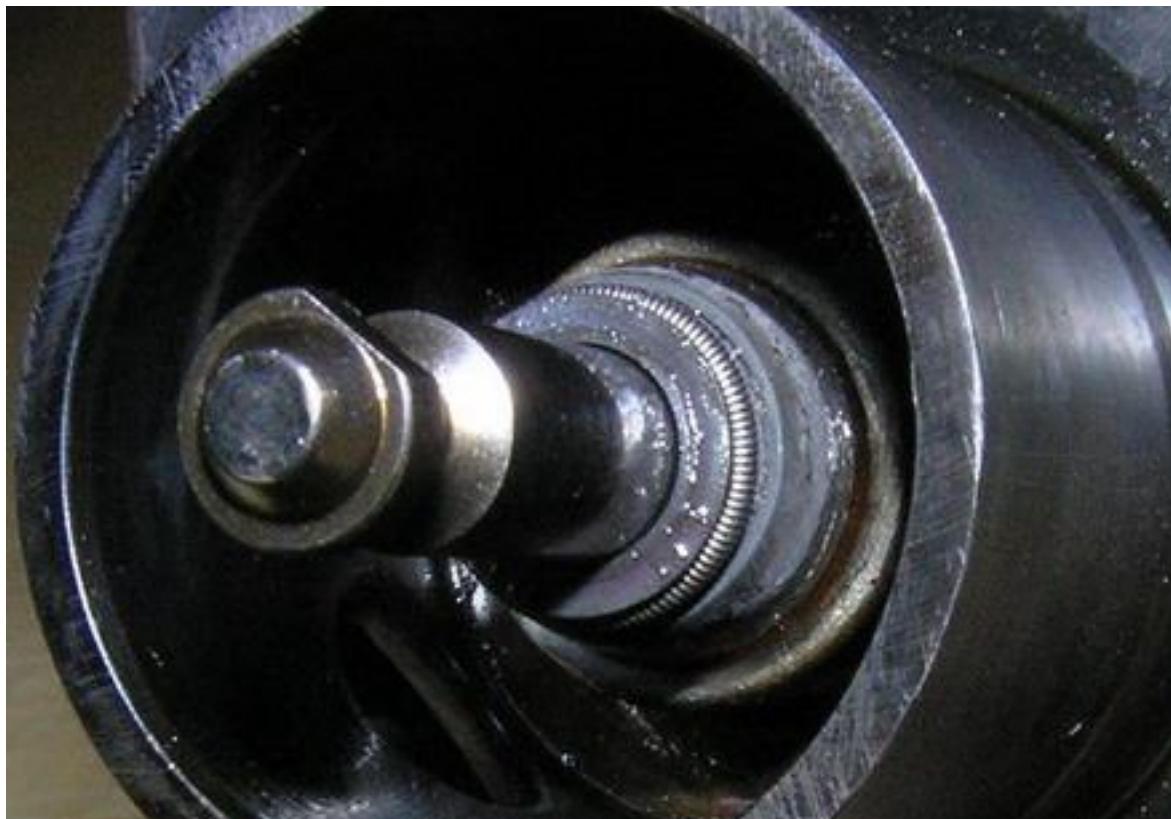
Я встречал один сомнительный вид ремонта насоса. Ремонтники приклеивали kleem на основной сальник насоса встык часть сальника от двигателя 5А. Внешне все было красиво, но только вот бензин обратная часть сальника не держала. Такой ремонт недопустим и может повлечь возгорание двигателя. На фотографии приклейенный сальник.

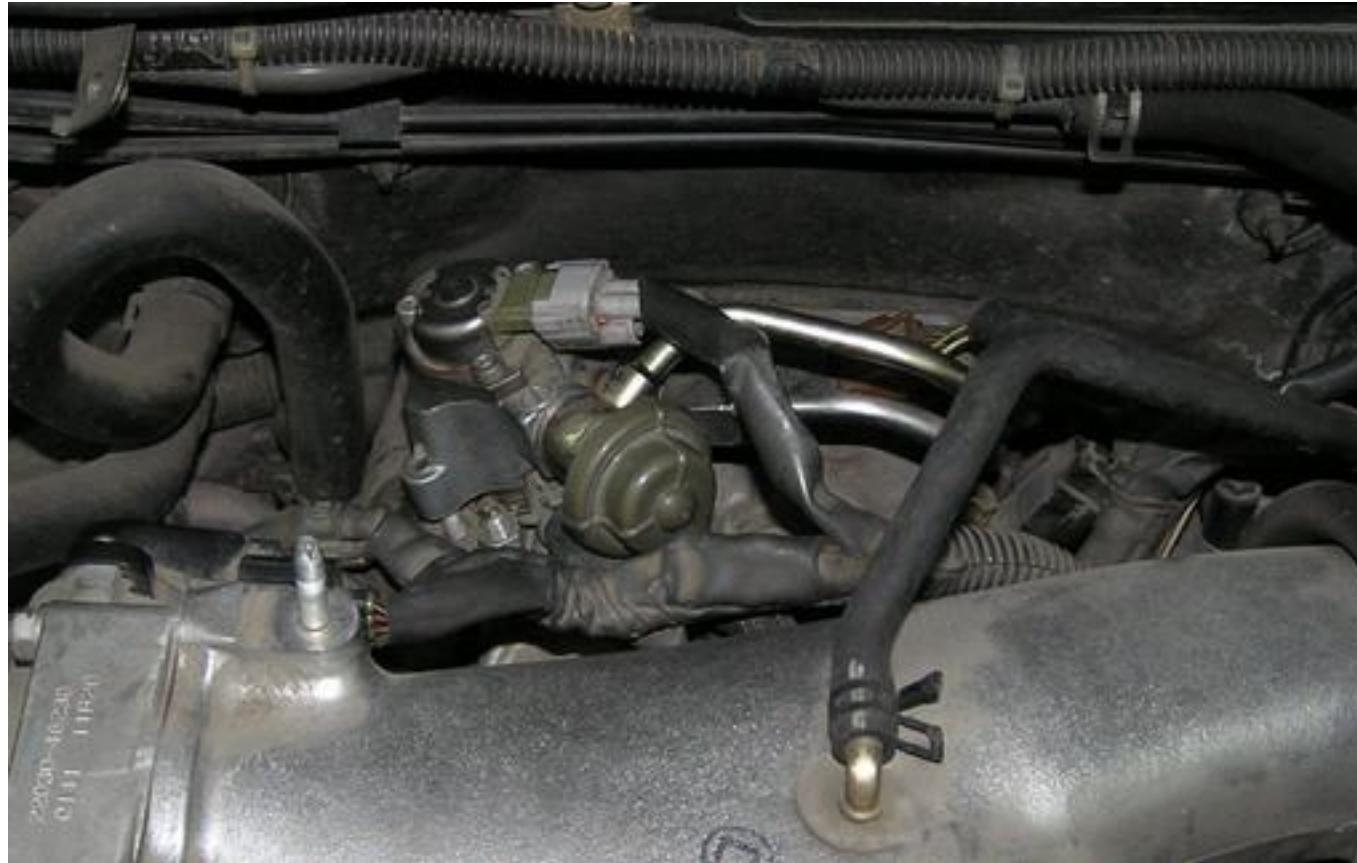
Следующее поколение насосов двигателей 1AZ и 1JZ несколько отличается от своего предшественника.

Изменён регулятор давления, оставлен лишь один напорный клапан и он не разборный, в сальник добавлена пружина, корпус насоса стал несколько меньше. Отказов и протеканий у этих насосов гораздо меньше, но все, же срок службы не большой. Далее на фотографиях - внешний вид насоса и сальник с пружинным кольцом, управляющий клапан, плунжер.

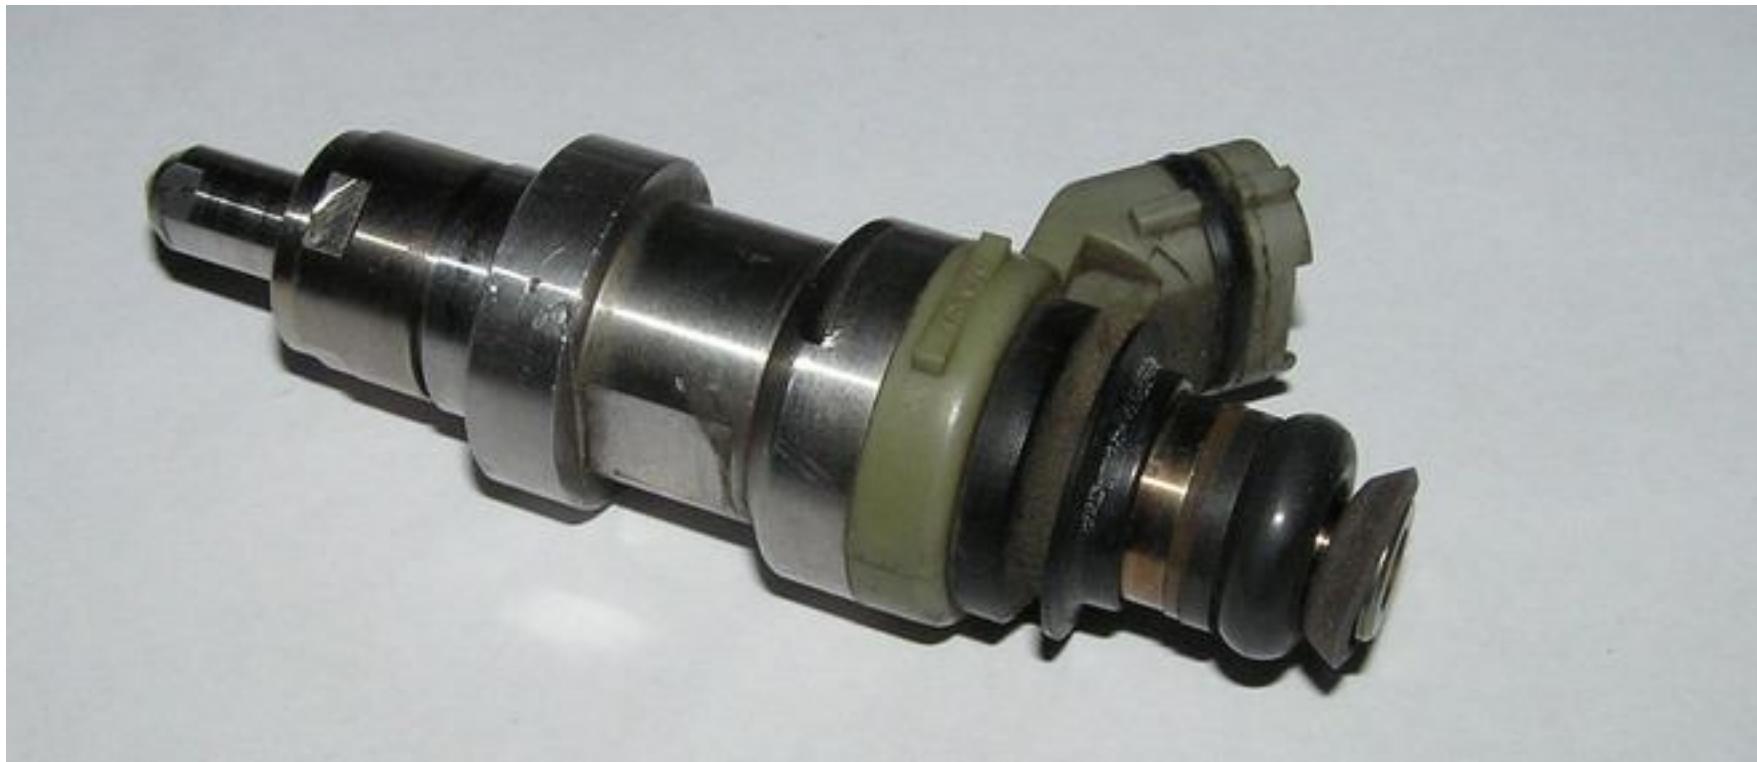
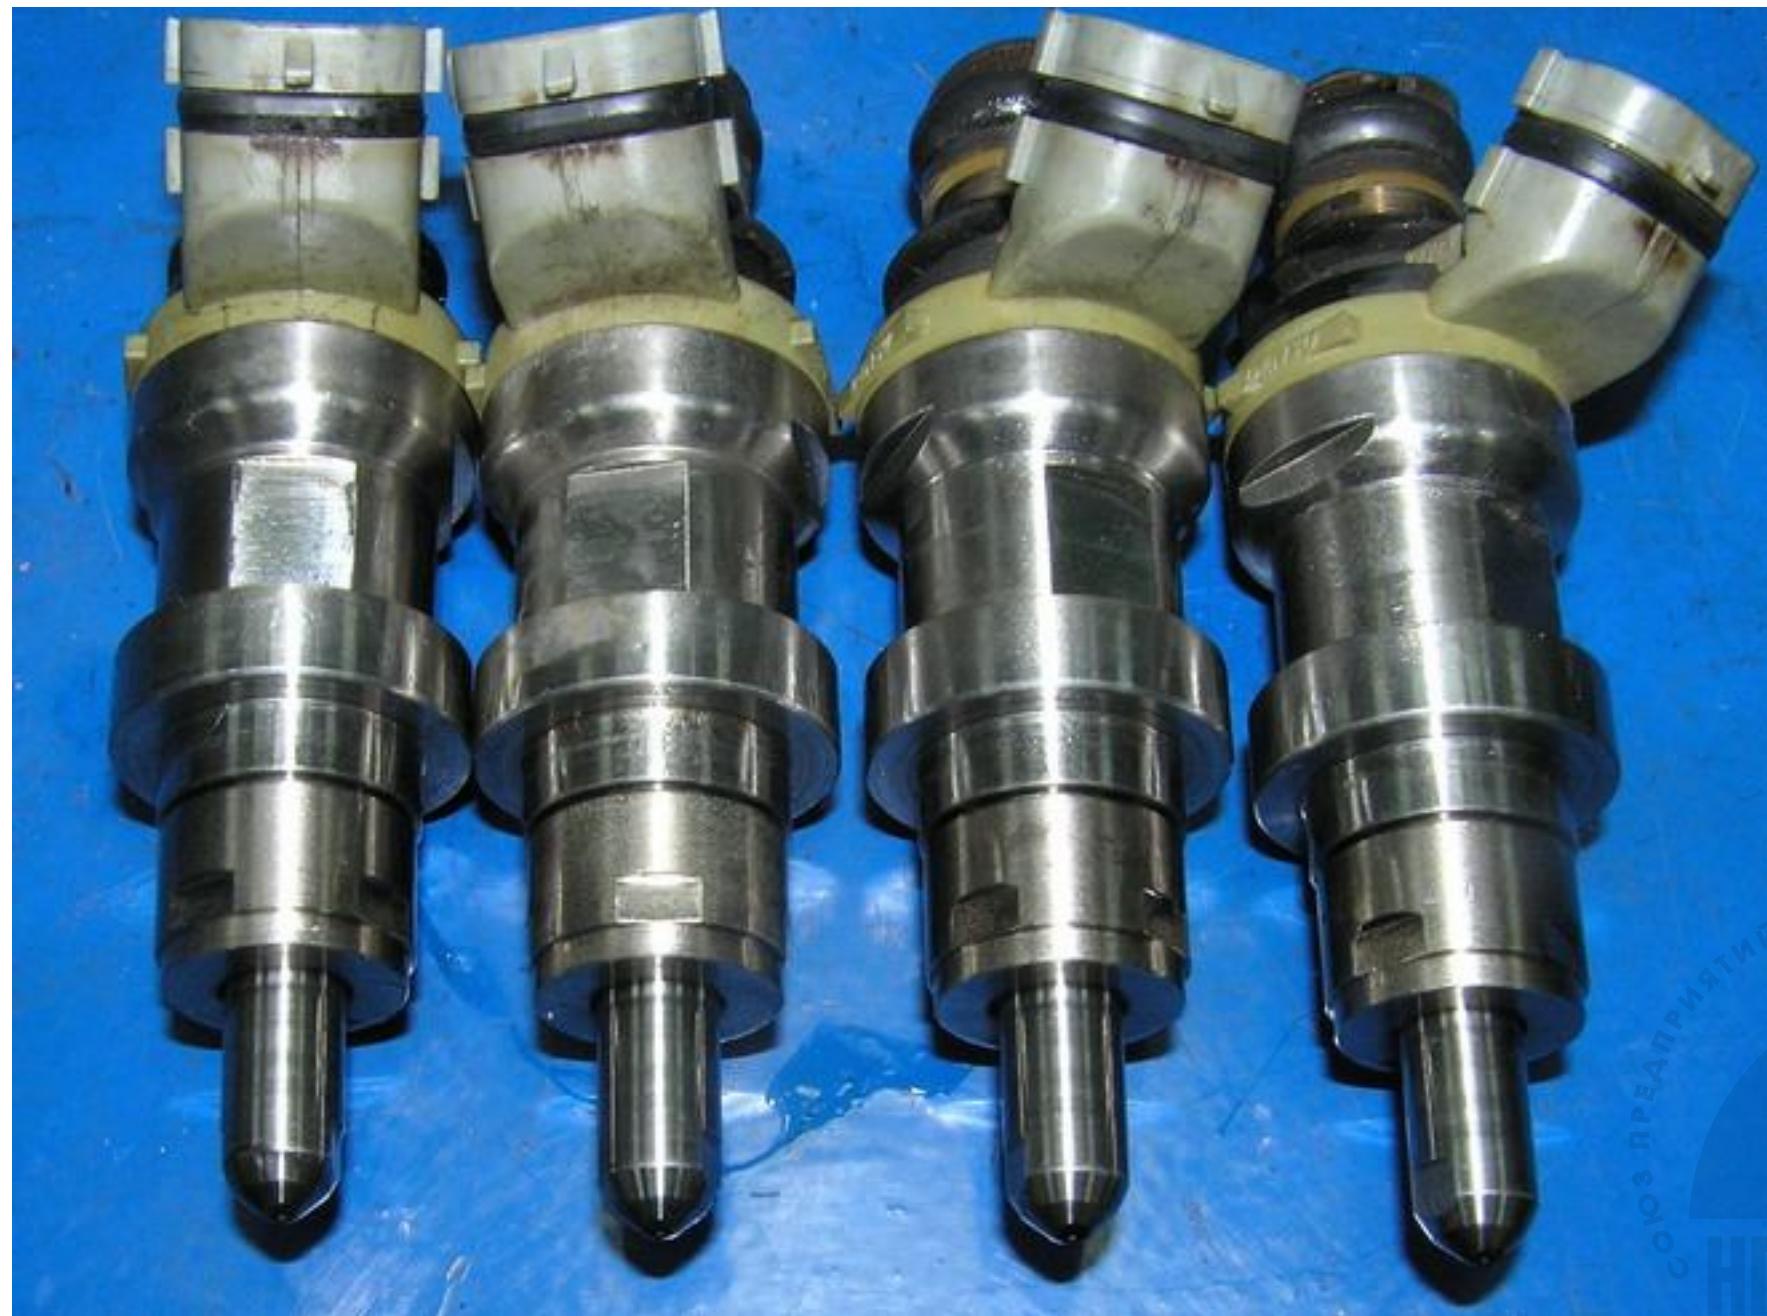
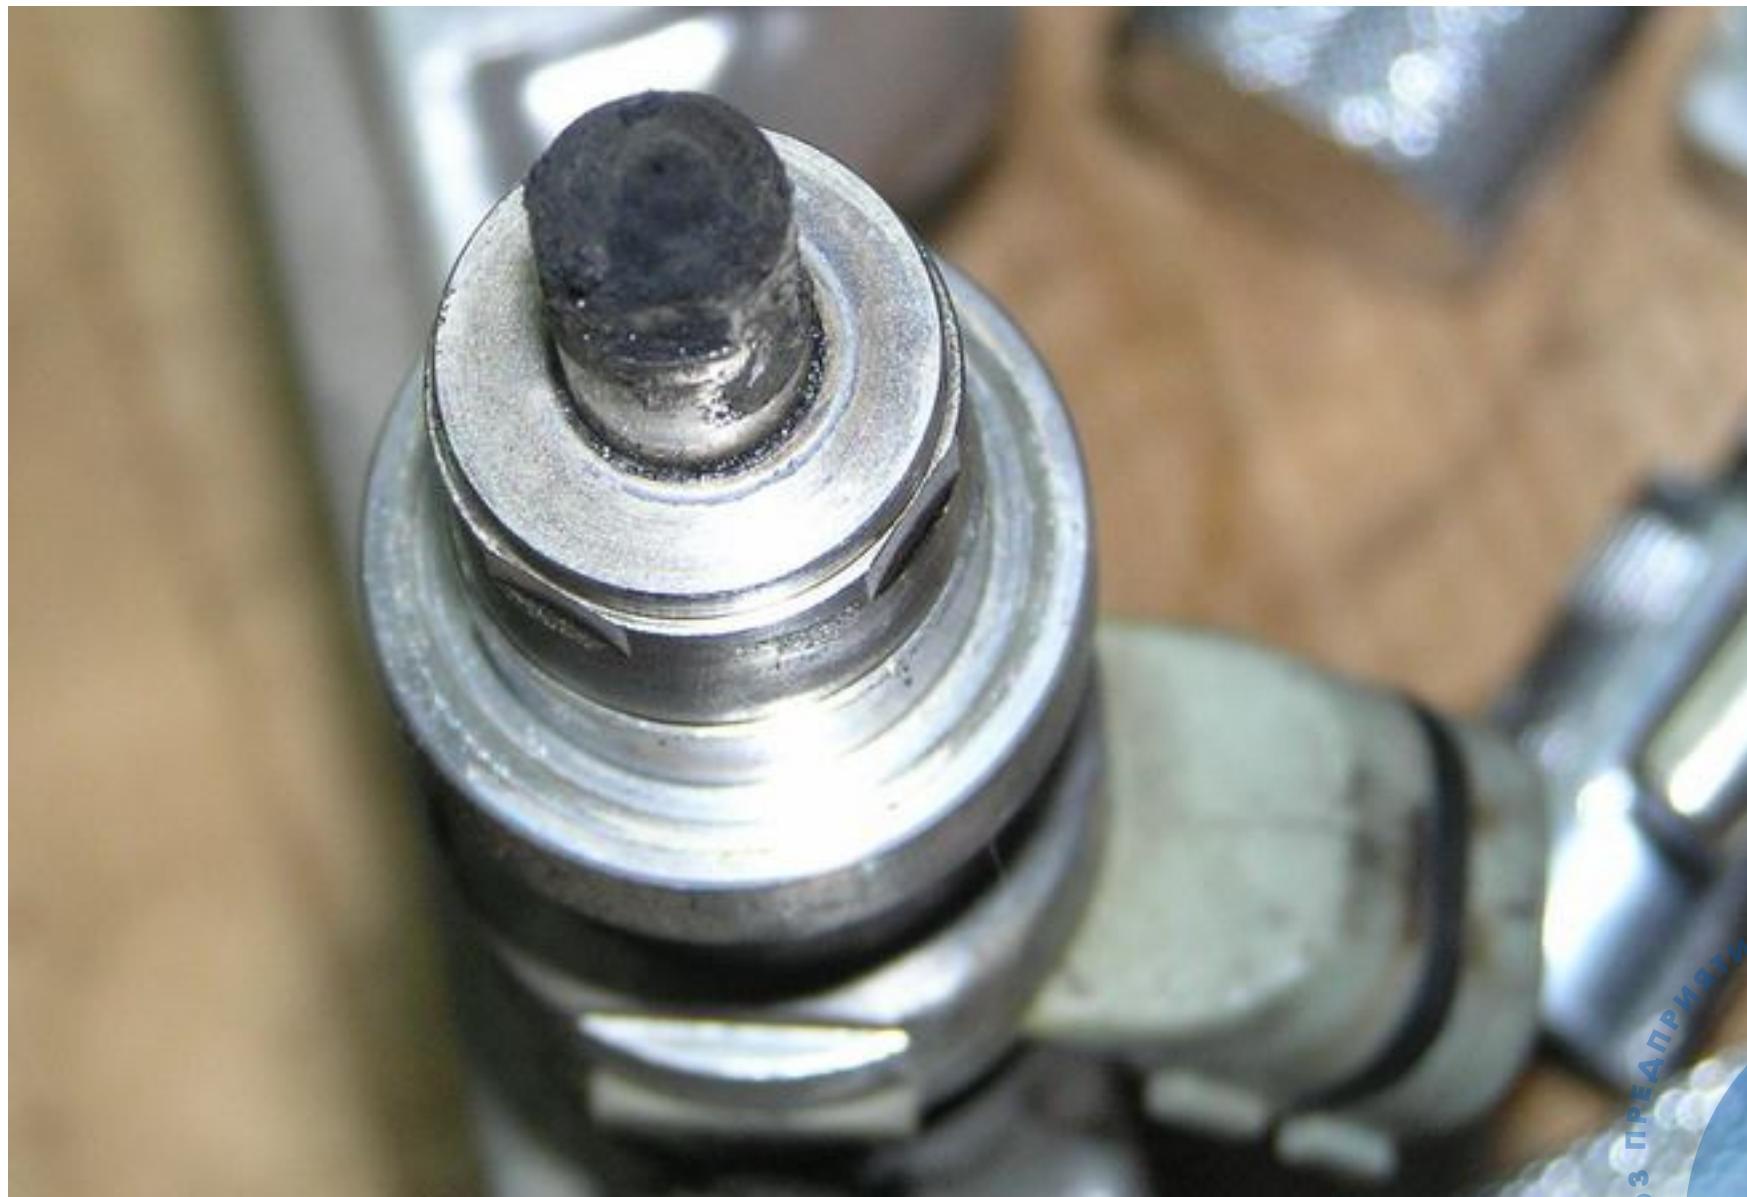
Далее на фото общий вид демонтированного инжектора(инжекторов) двигателя 3S-FSE,вид загрязнённого сопла (распыла).
