# **Диагностика и ремонт систем впрыска и зажигания**

## **двигателей 3S-FSE, 1AZ-FSE, 1JZ-FSE**

### **Toyota D-4**

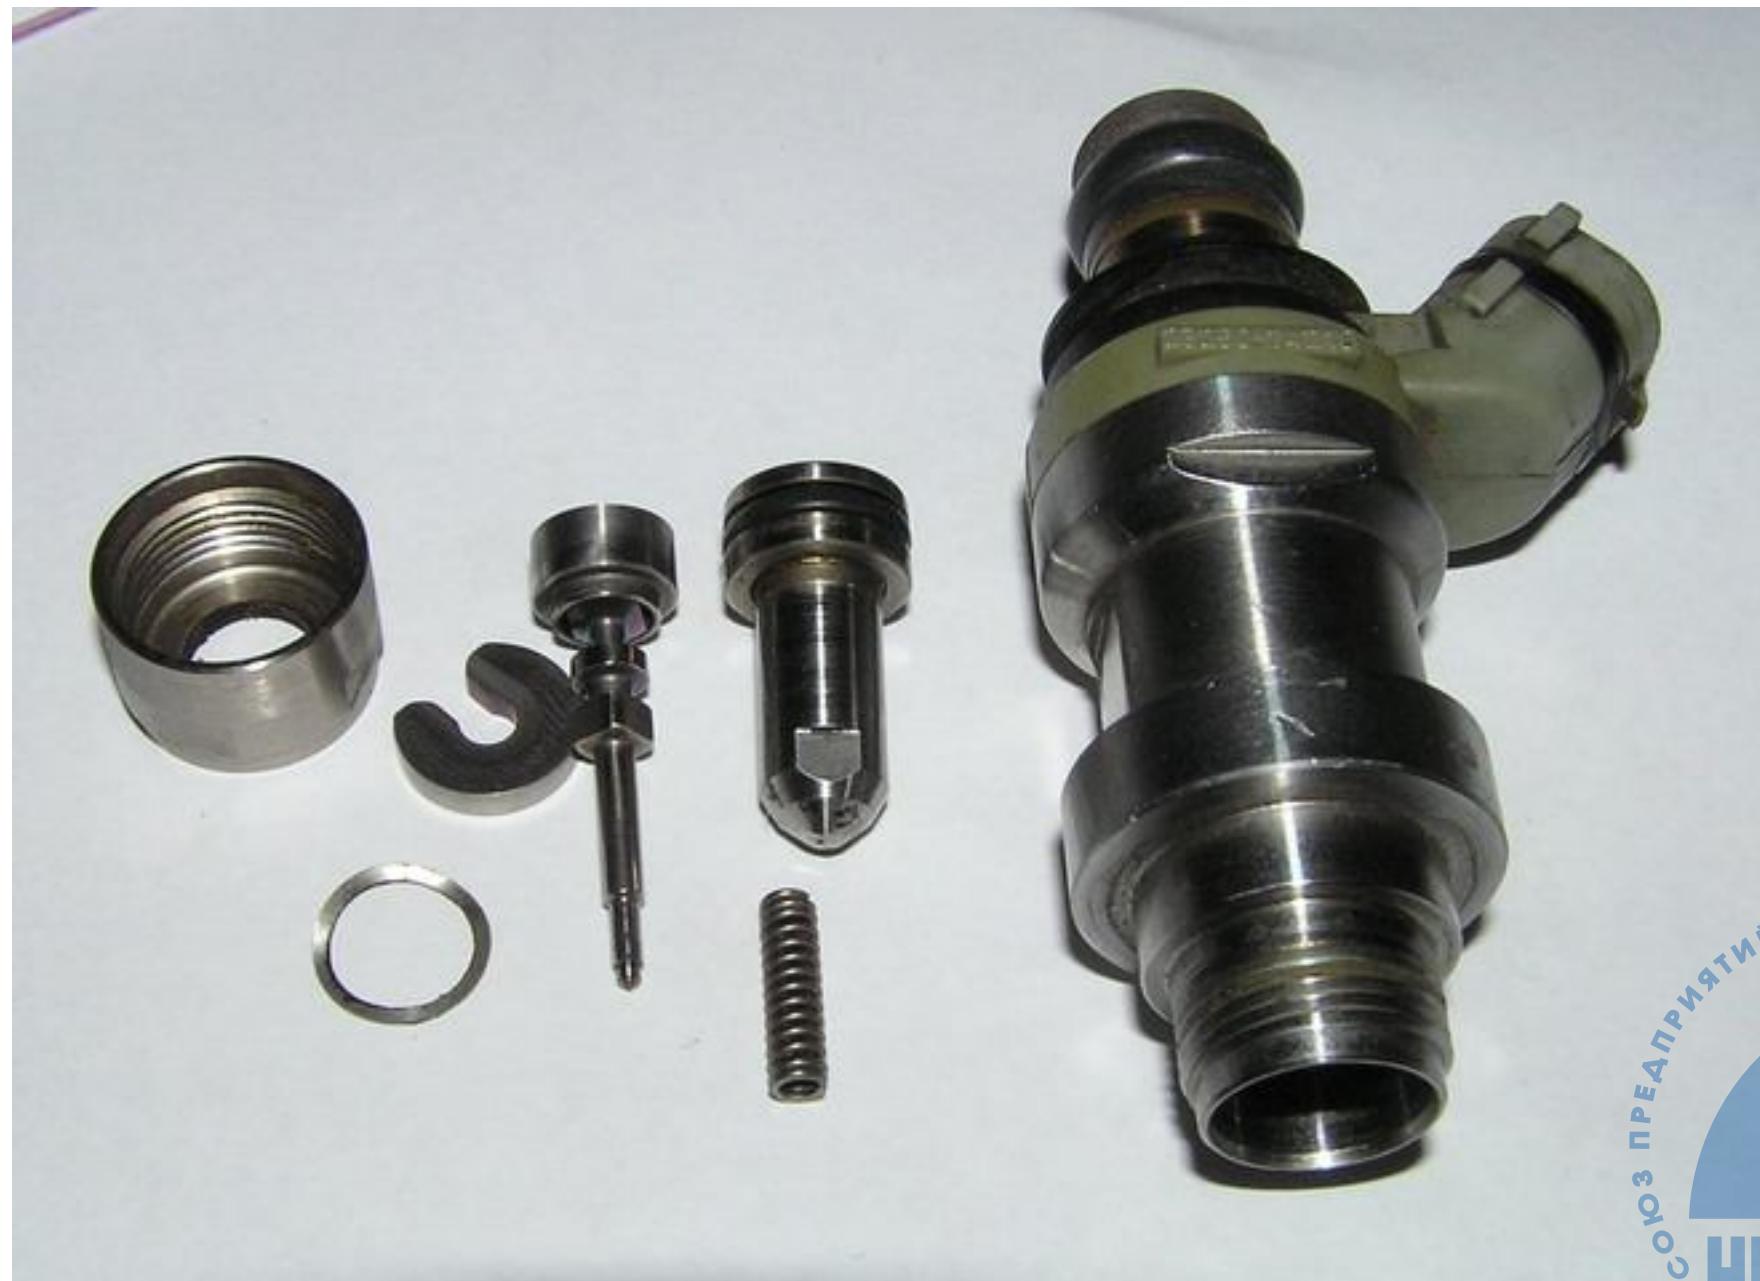
Далее на фотографии инжектор в разборе от двигателя 3S-FSE.

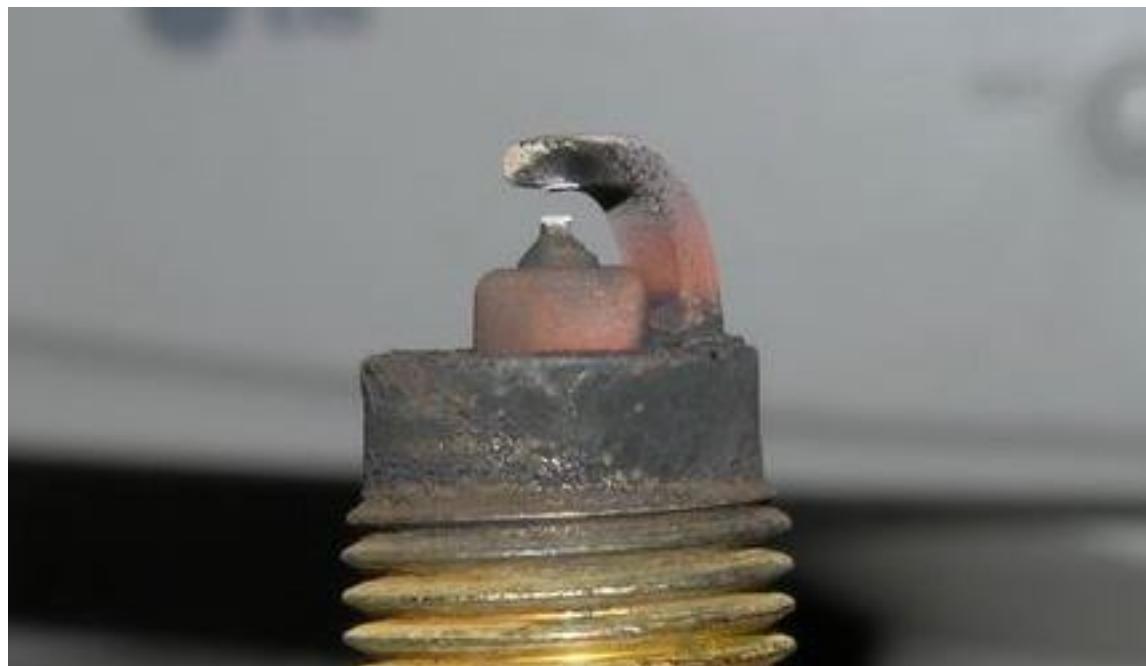
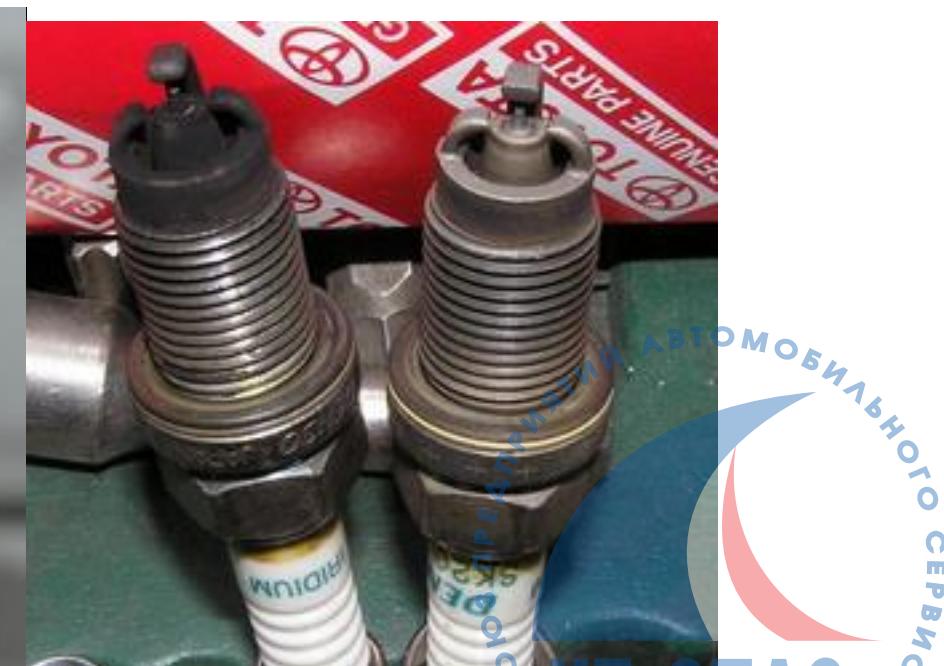
Следует также учитывать и нагар на свечах. По нагару можно определить увеличенную или забеднённую подачу топлива.

Светлый железный (феррозный) нагар говорит о плохом качестве топлива и об уменьшенной подаче.

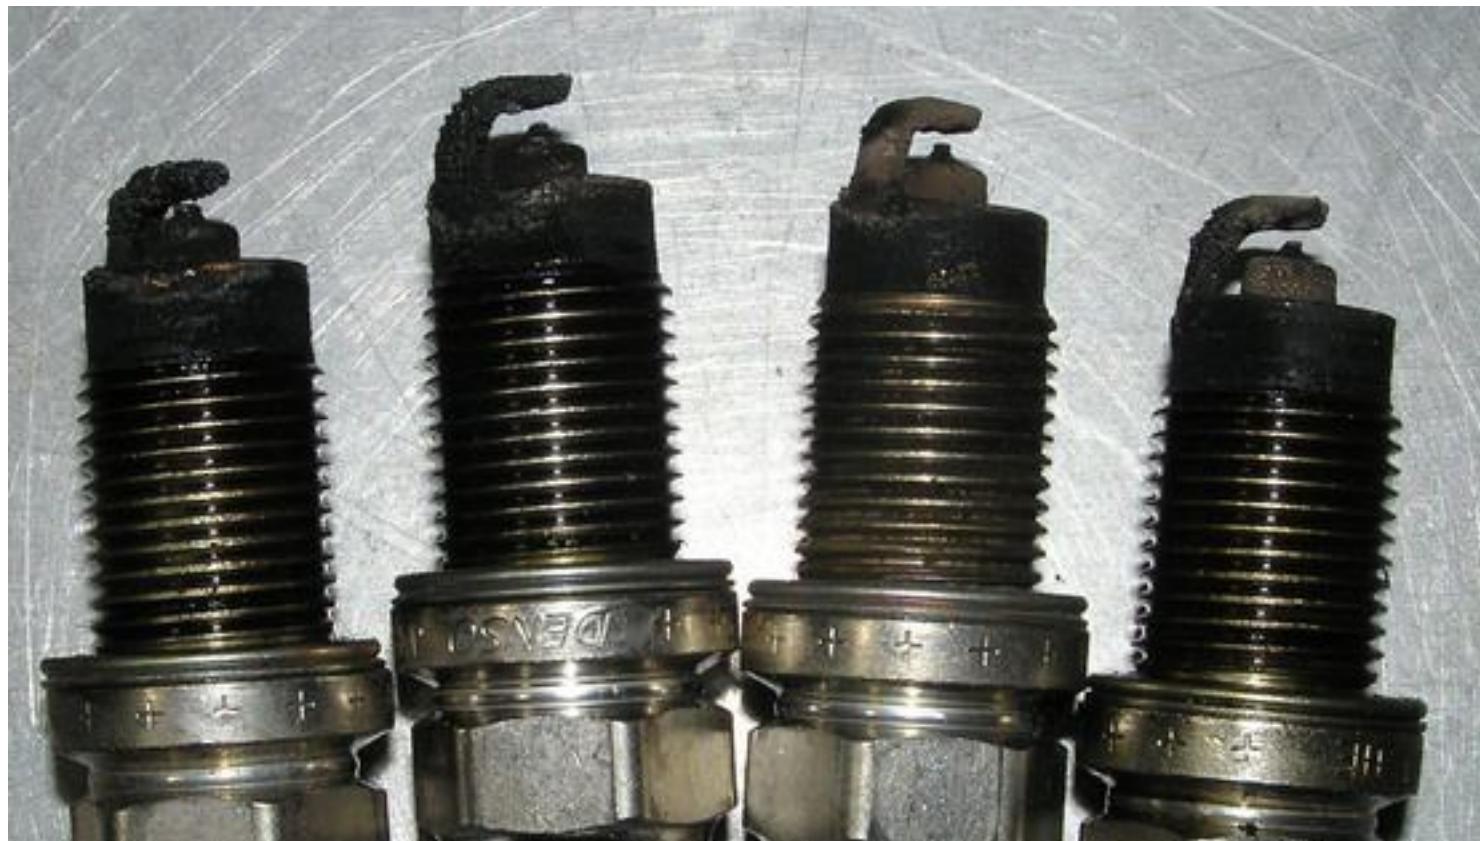
Напротив чрезмерный угольный нагар говорит о повышенной подаче. Свеча с таким нагаром не способна правильно работать, и при проверке на стенде показывает пробои по нагару, либо отсутствие искрообразования из-за пониженного сопротивления изолятора.

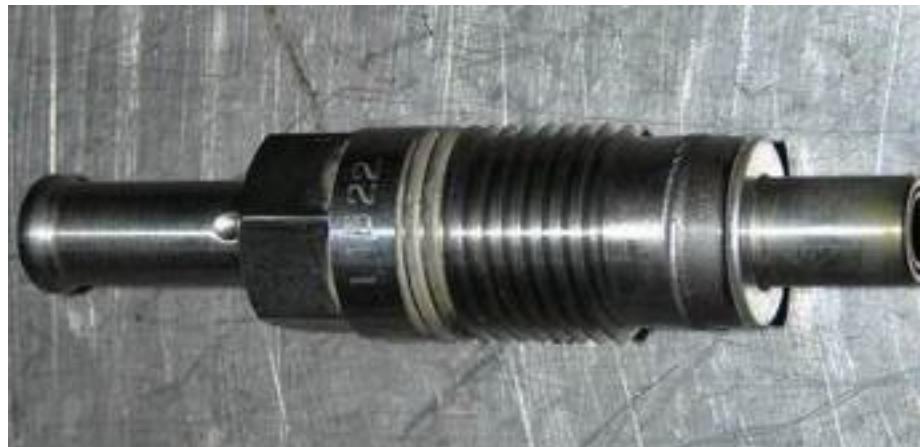
При диагностировании топливной системы следует обращать внимание (как уже упоминалось выше) на долговременную топливную коррекцию. Если показания выше 30-40 процентов, следует проверить напорные клапана в насосе и на линии обратки. Нередки случаи, когда заменен насос, промыты форсунки, заменены фильтры, а перехода в обеднёнку не происходит. Давление топлива в норме (по показаниям датчика давления). В таких случаях следует заменить клапан аварийного сброса давления, установленного в топливной рейке. Если вы сами производите замену насоса, то обязательно диагностируйте состояние напорных клапанов и проверяйте наличие мусора на выходе насоса (грязь, ржавчина, топливный осадок). Клапан не является разборным и при подозрениях на утечку его просто меняют.

Внутри клапана находится напорный клапан с мощной пружиной, рассчитанный на аварийный сброс давления.

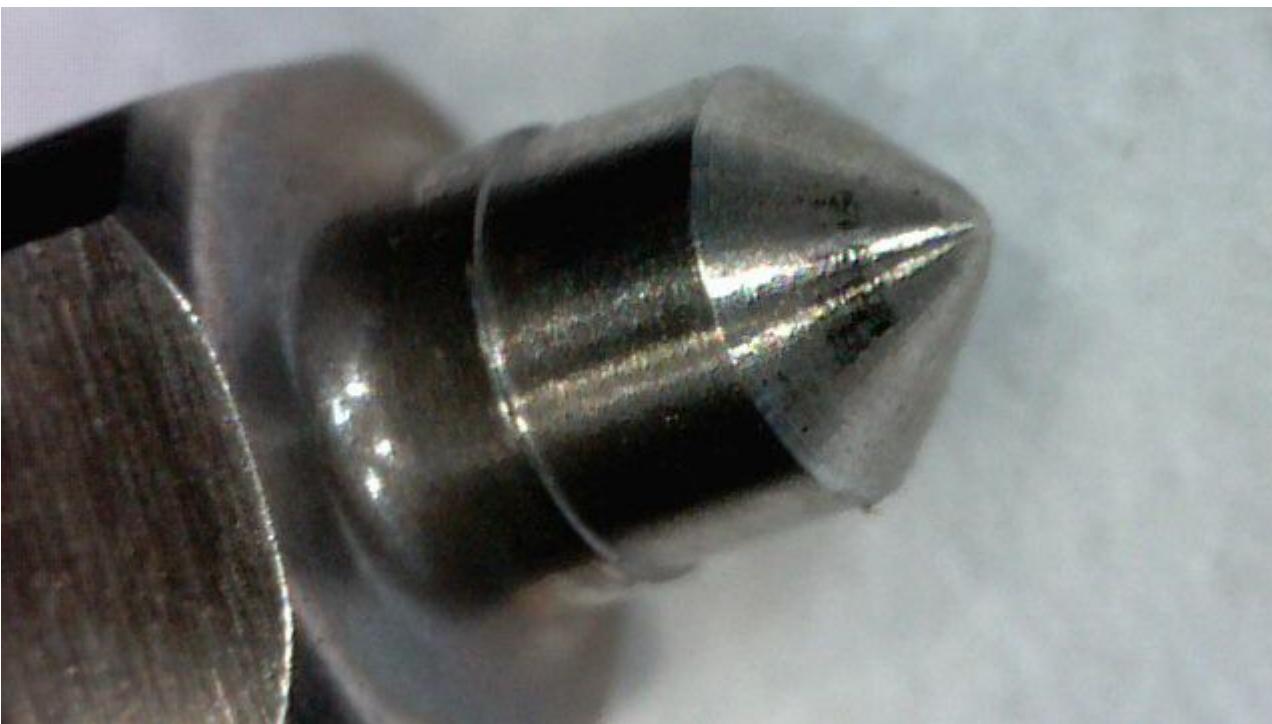
При увеличении можно разглядеть выработку в паре (игла седло)

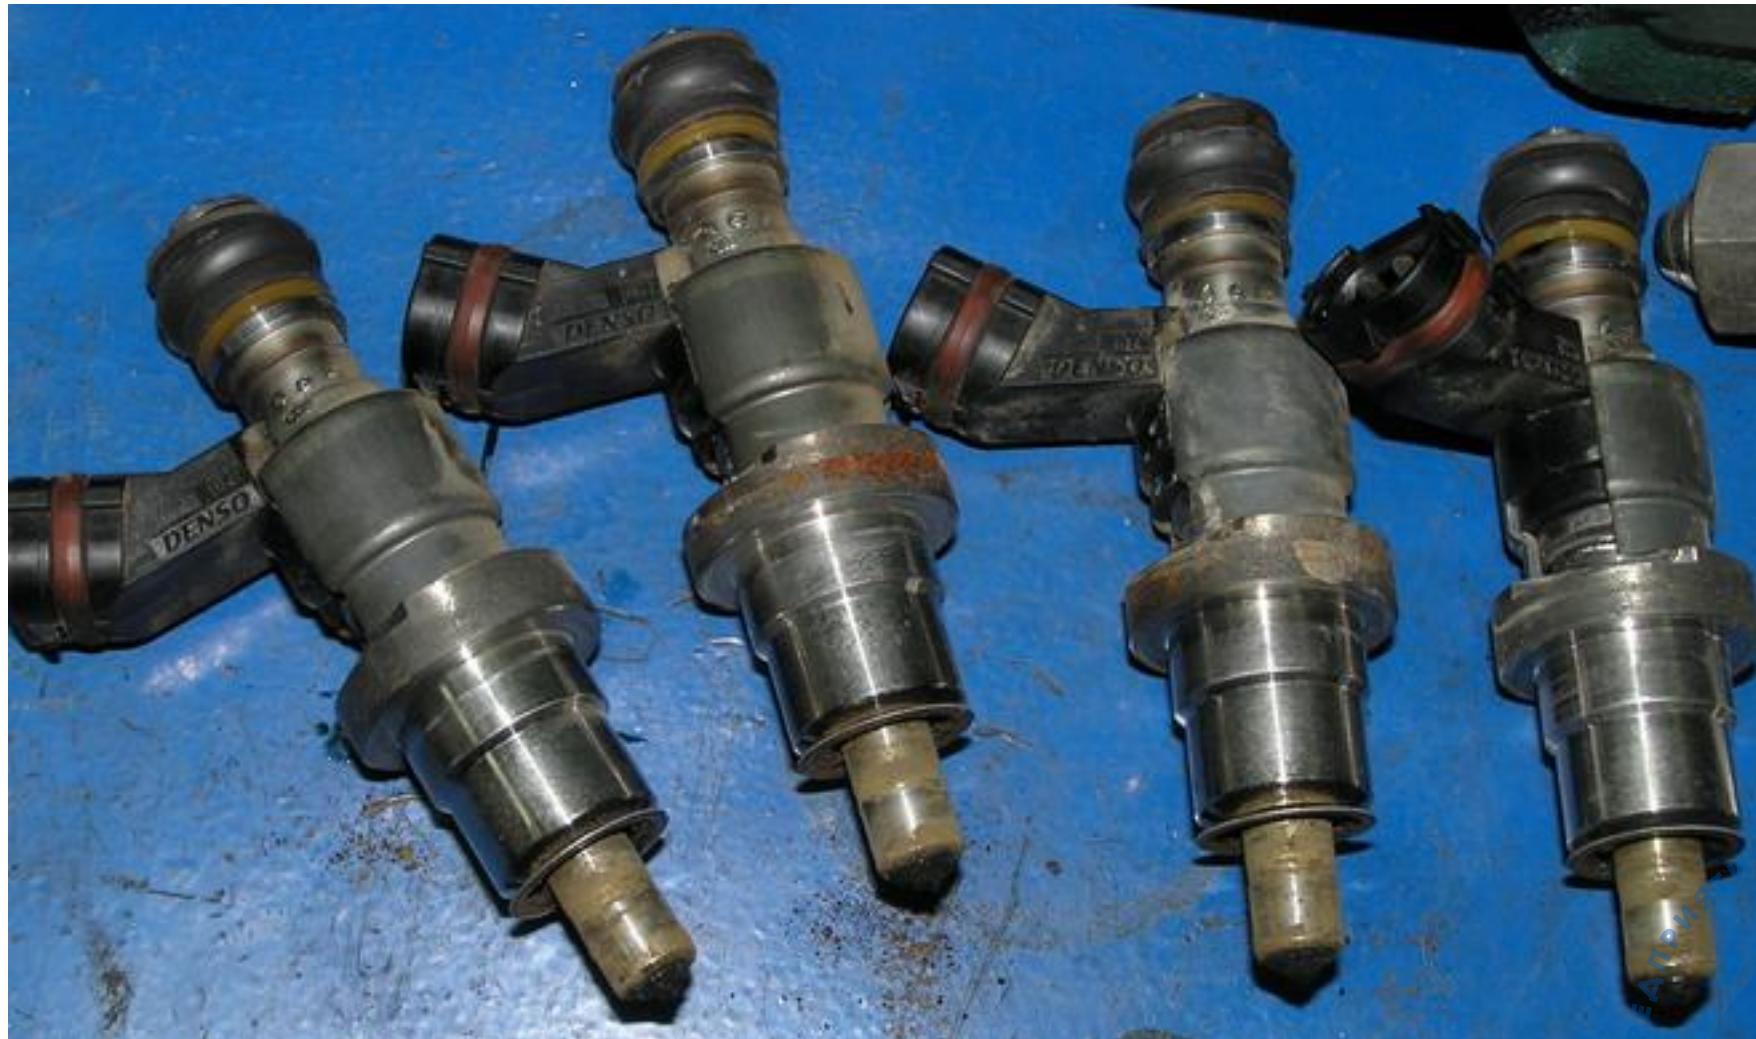
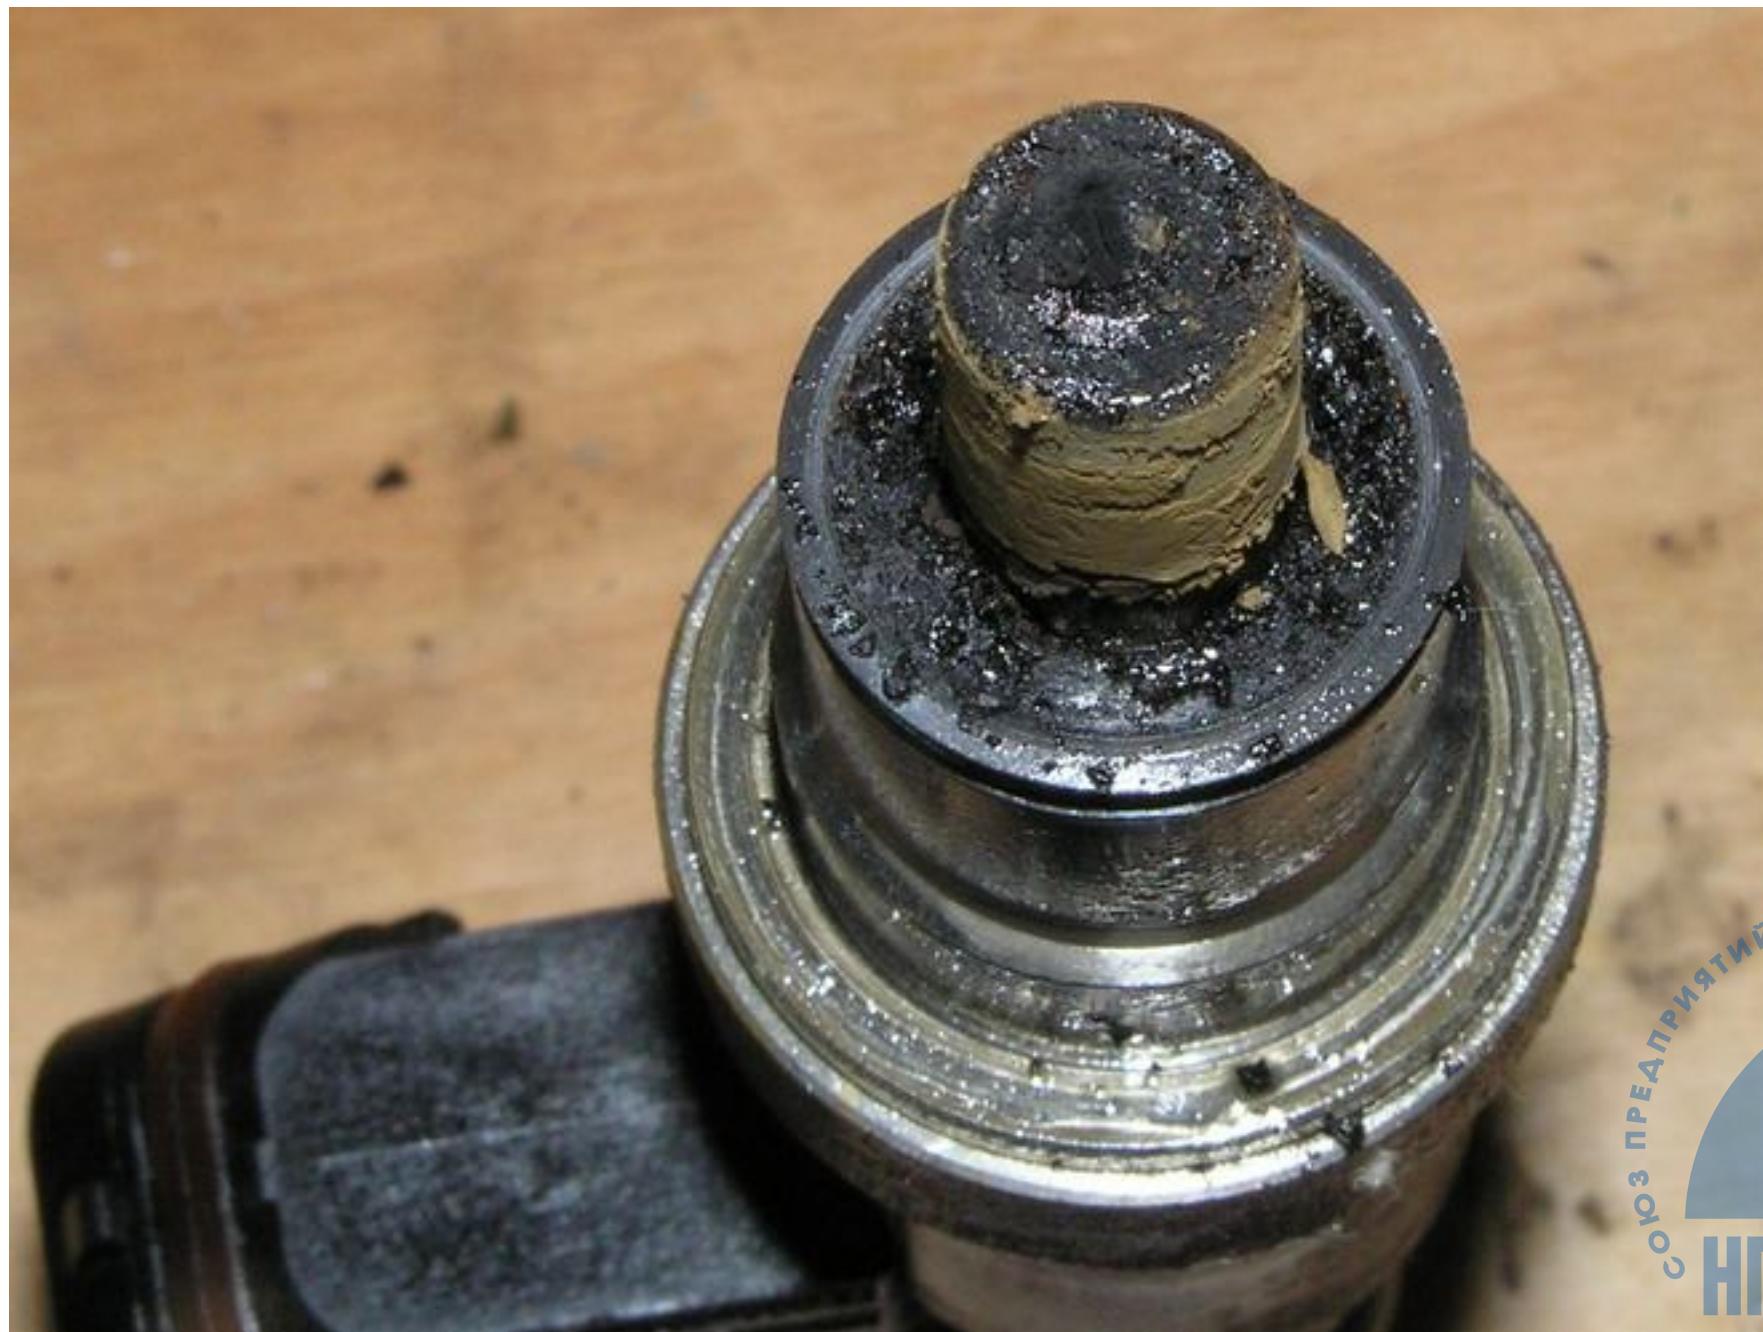
Далее на фото общий вид инжекторов,

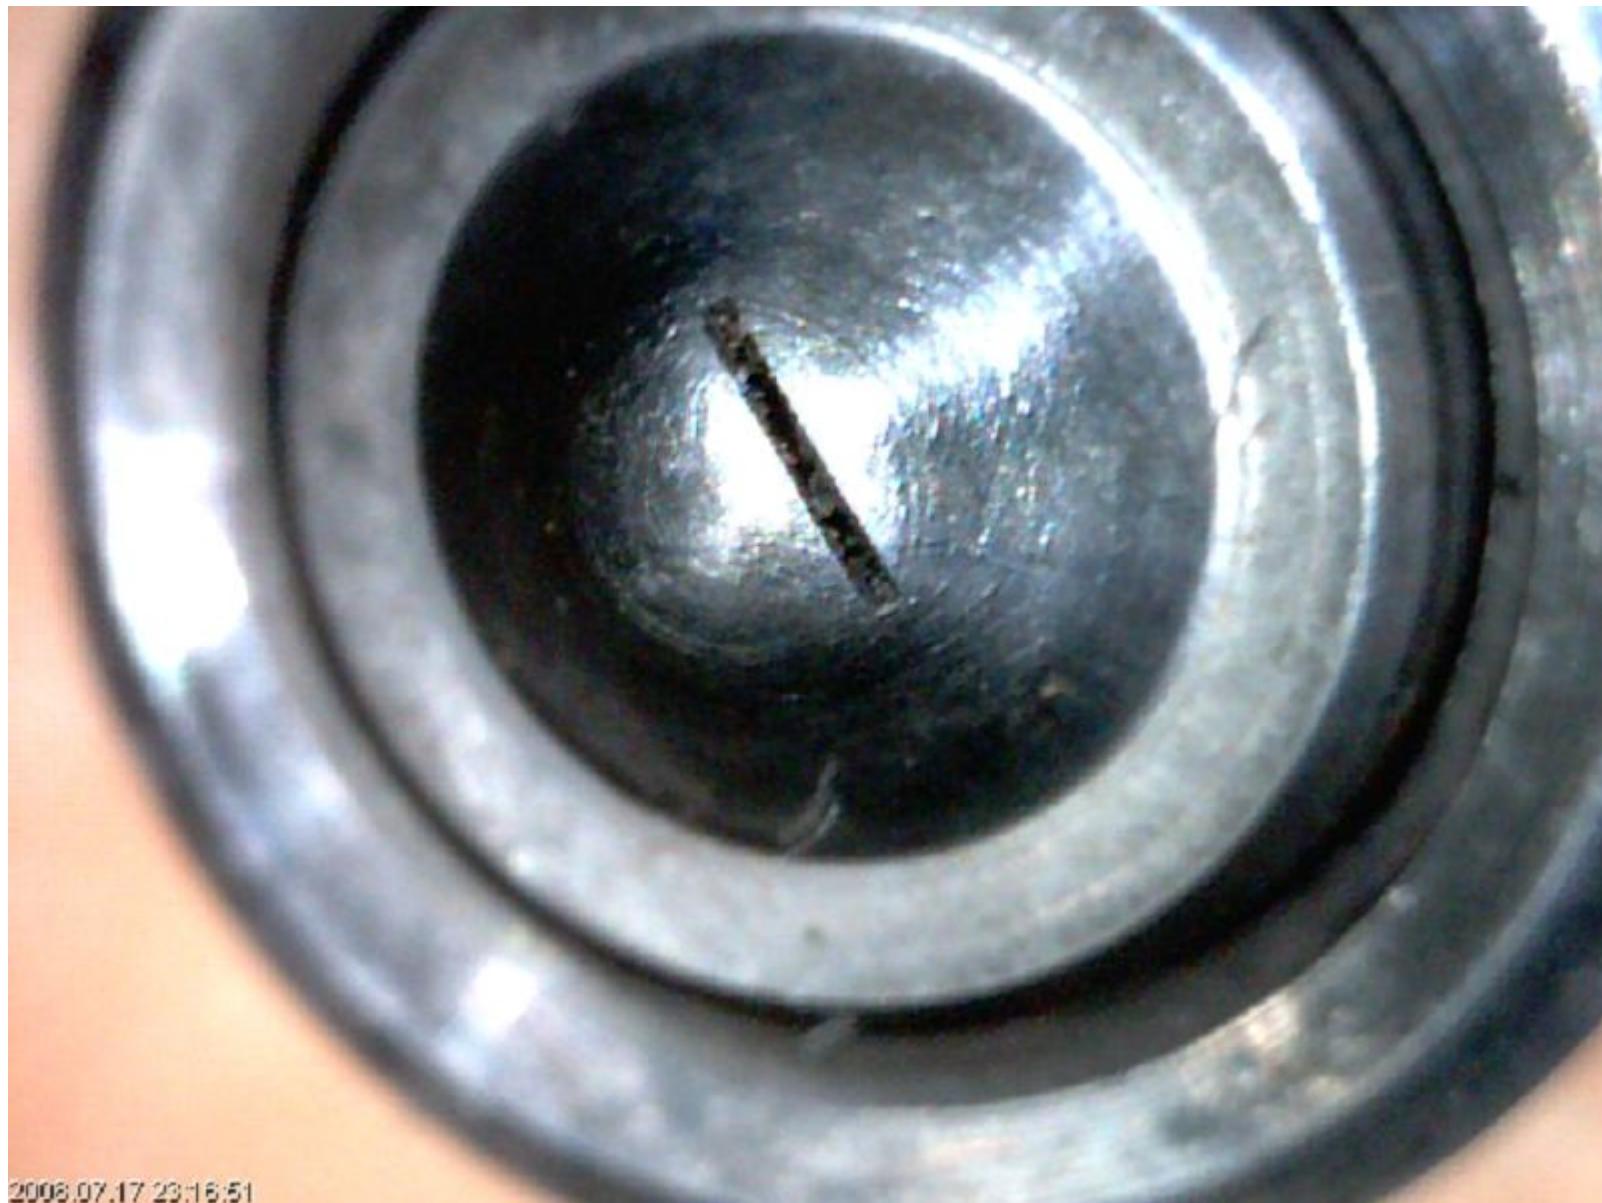
Щелевидный распил

Распиленный инжектор от двигателя 1AZ-FSE. Съём инжектора, можно осуществить при помощи мощного крепления самого инжектора. Им можно раскачать инжектор без риска обломать обмотку.

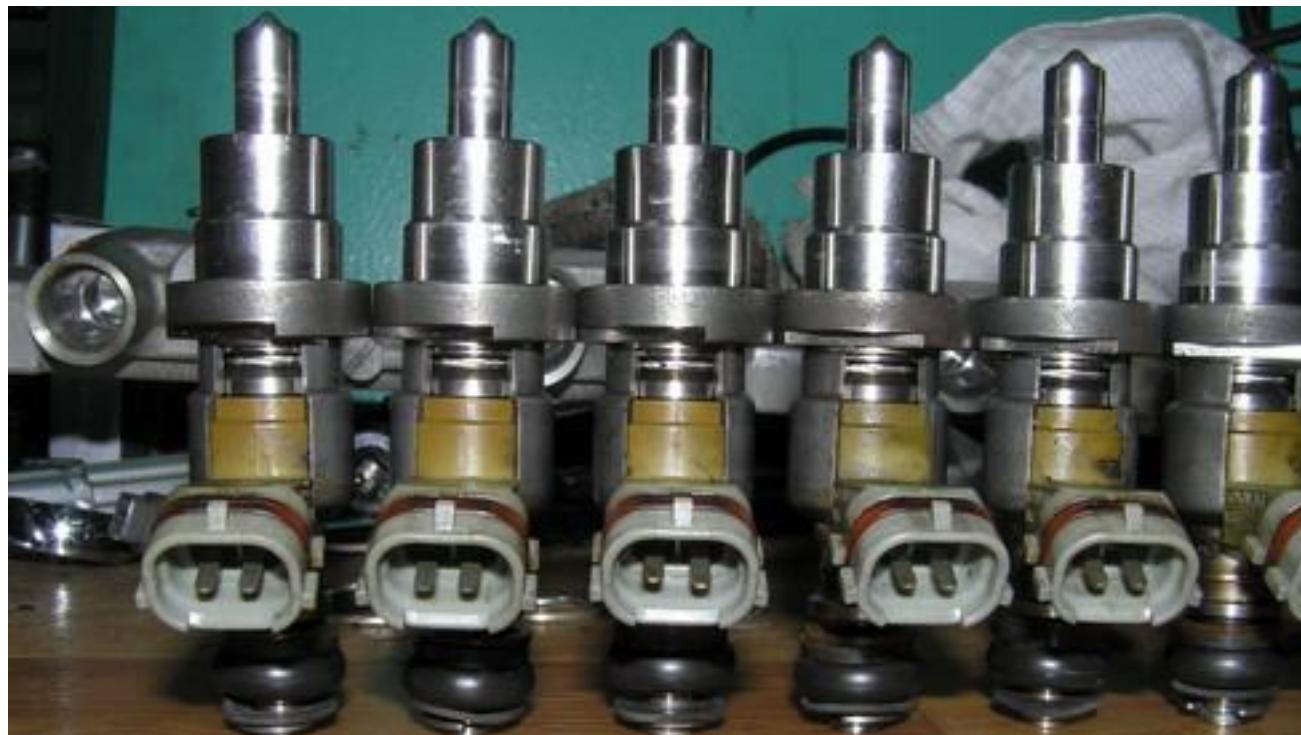
На следующем фото инжекторы от двигателя 1JZ-FSE

На фотографии видно, что цвет обмотки изменился при эксплуатации. Это говорит о том, что обмотка при работе сильно греется. Этот перегрев пластика и является причиной отрыва контактной площадки при демонтаже инжектора. Момент перегрева необходимо учитывать и при очистке ультразвуком, без проточного охлаждения применять промывку в узлах ваннах с подогревом не рекомендуется. При заказе японцы предлагают инжекторы двух цветов коричневый и черный. Коричневый, соответствует серому цвету, черный – черному.

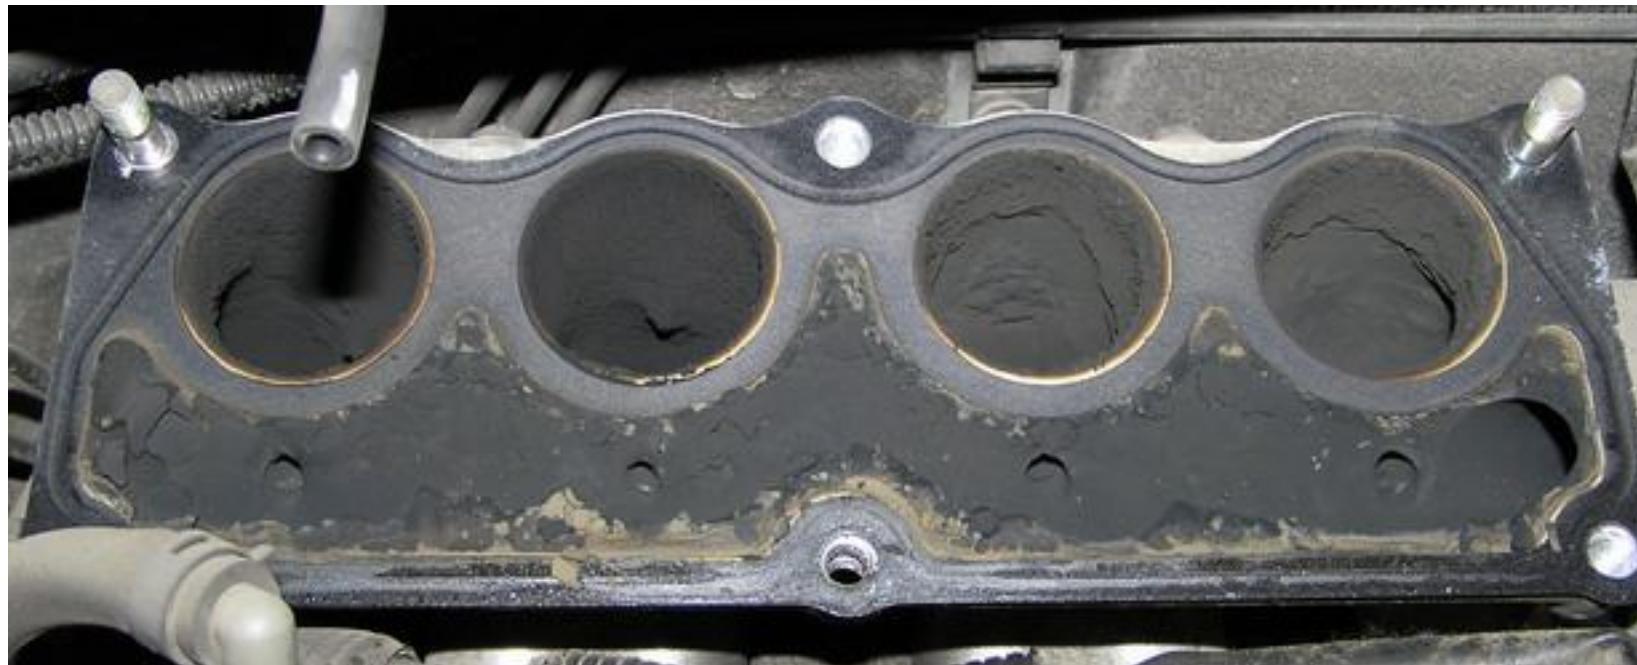
На фотографиях верхняя и нижняя часть коллектора двигателя 3S-FSE, грязные заслонки. Справа на фото канал клапана EGR, все коксовые отложения берут начало именно отсюда. Существует много споров глушить или нет этот канал в Российских условиях. Мое мнение, при закрытии канала страдает экономия по топливу. И это многократно проверено на практике.

Практически любой диагност или механик, менявший свечи в двигателе 3S-FSE, сталкивался проблемой очистки впускного коллектора от сажи. Инженеры Тойоты организовали структуру впускного коллектора таким образом, чтобы большая часть продуктов полного сгорания не выбрасывалась в выпуск, а наоборот оставалась на стенках впускного коллектора. Происходит чрезмерное накопление сажи во впусканом коллекторе, что сильно душит двигатель и нарушает правильную работу систем.

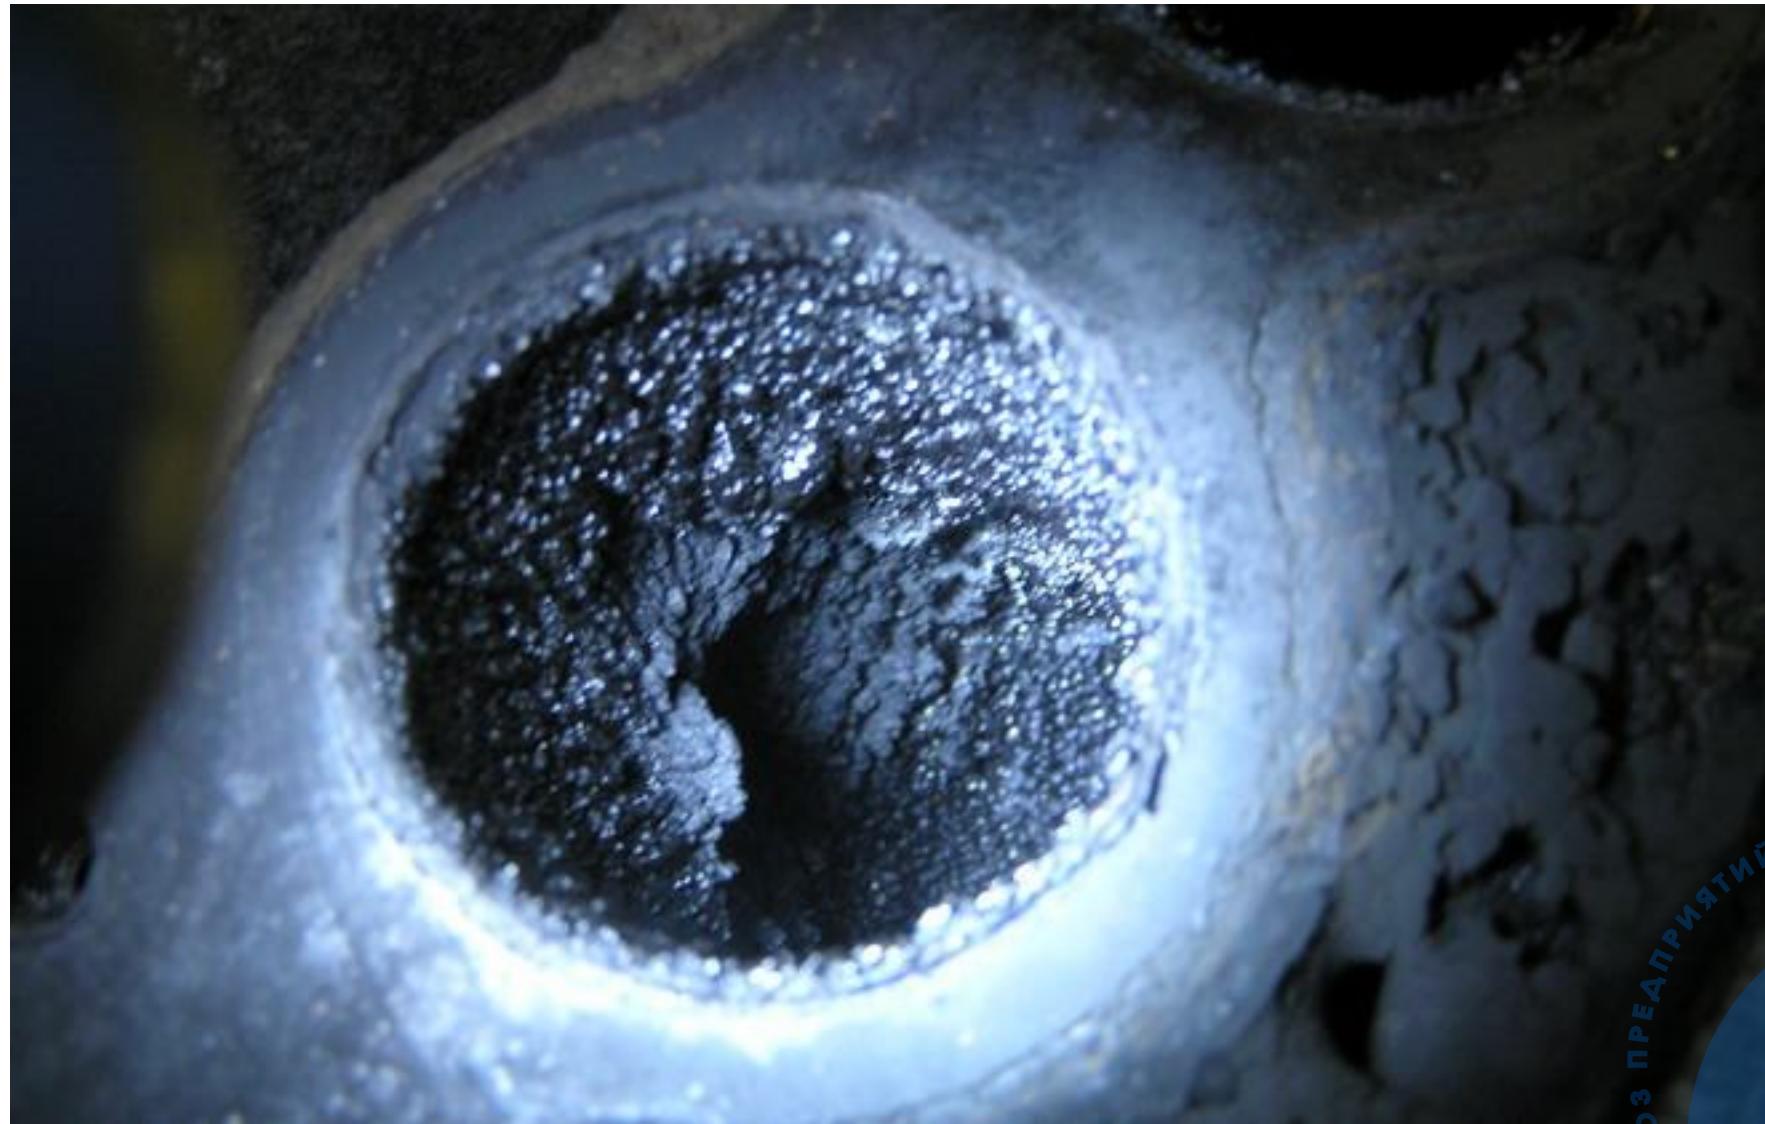
Такое количество отложений опасно для двигателя.

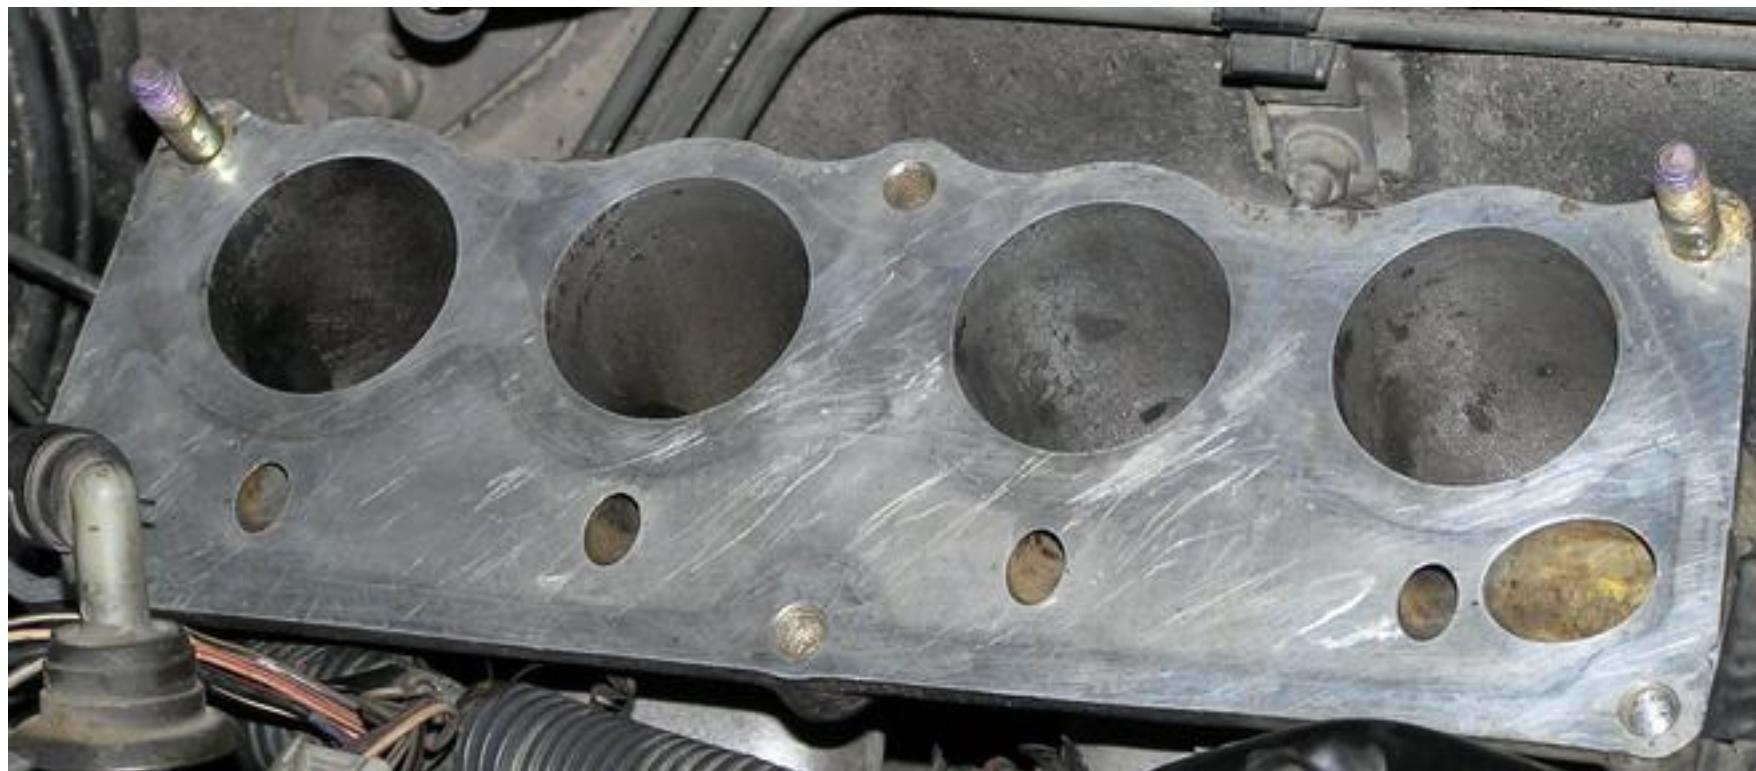
Очищенные заслонки должны возвращаться под действием пружины без закусываний. В верхней части важно очистить каналы EGR.

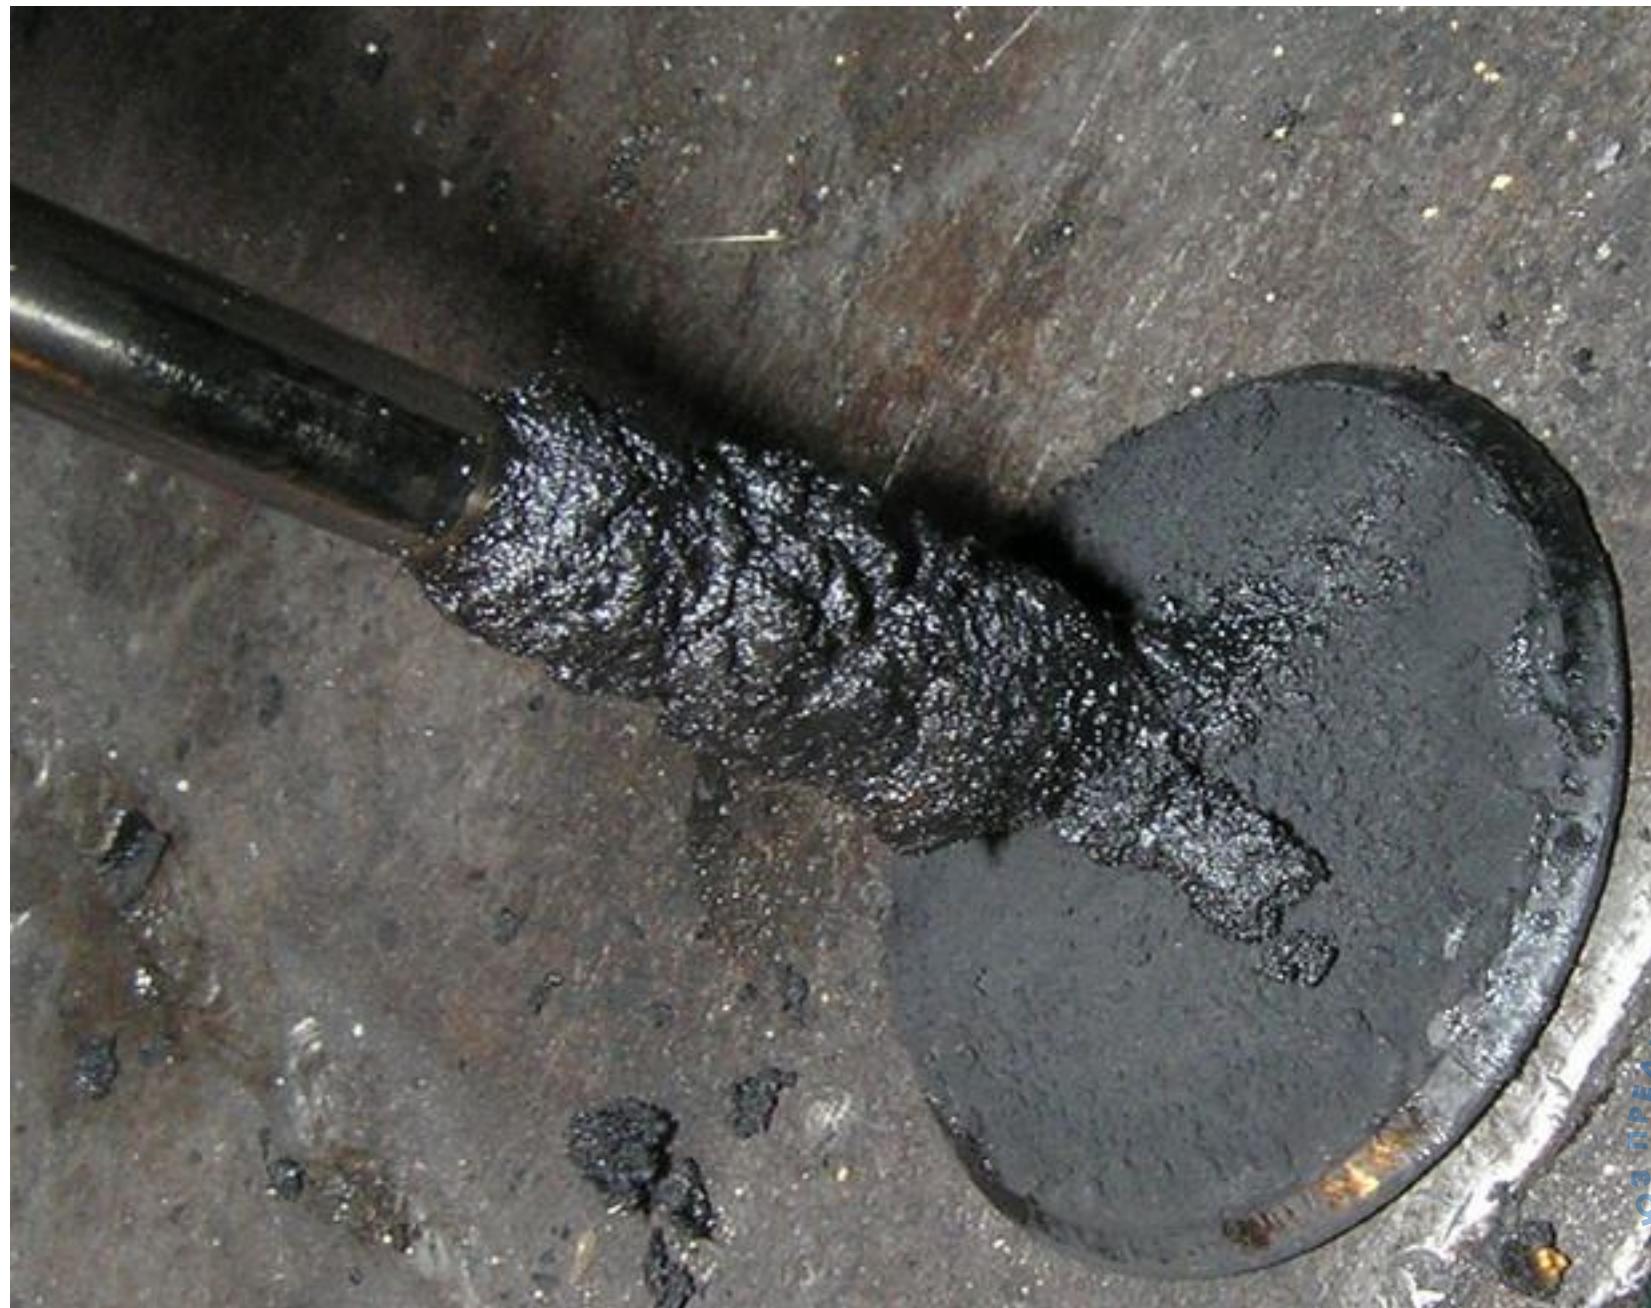
Чистить также необходимо и надклапанное пространство вместе с клапанами. Далее на фотографиях грязные клапан и надклапанное пространство. При таких отложениях сильно страдает экономия топлива. Перехода в обеднённый режим нет. Запуск затруднен. О зимнем запуске можно даже не упоминать в таком положении.

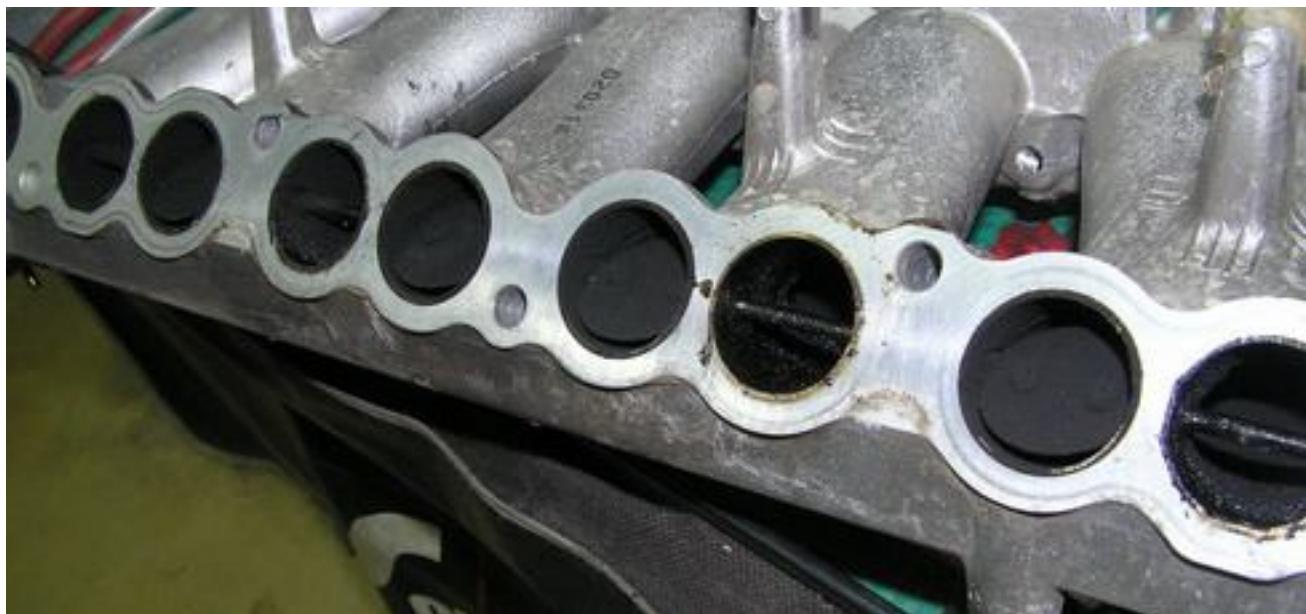
Но всё же, необходимость в регулярной очистке полностью не исключена. На следующей фотографии грязные заслонки от двигателя 1JZ-FSE. Демонтаж коллектора здесь еще более неприятный. Если не отсоединить первые шесть инжекторов( проводку ) есть большая вероятность их легкого отлома, а стоимость одного инжектора просто колоссальна.
