# **Диагностика и ремонт систем впрыска и зажигания**

## **двигателей 3S-FSE, 1AZ-FSE, 1JZ-FSE**

### **Toyota D-4**

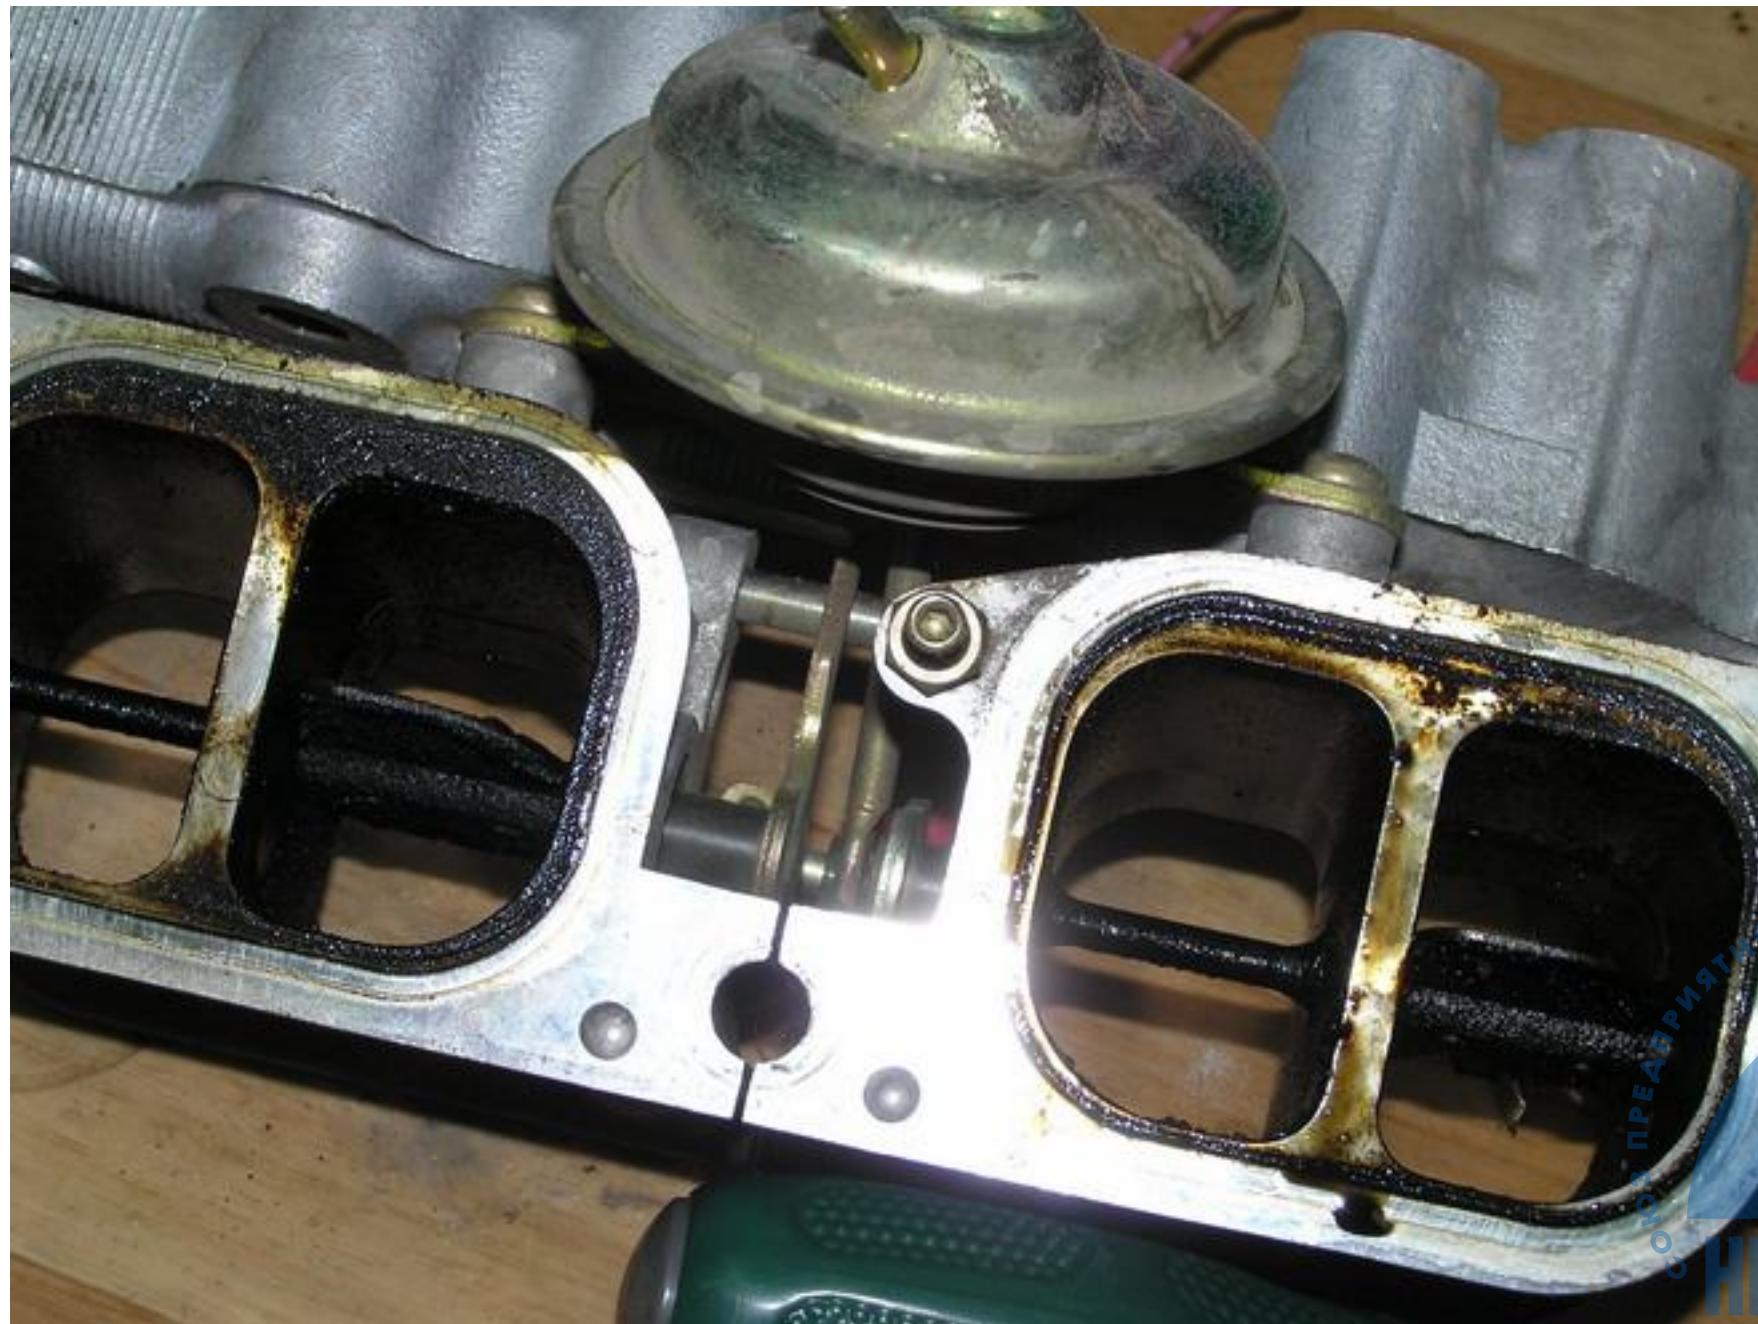
Но всё же, необходимость в регулярной очистке полностью не исключена. На следующей фотографии грязные заслонки от двигателя 1JZ-FSE. Демонтаж коллектора здесь еще более неприятный. Если не отсоединить первые шесть инжекторов( проводку ) есть большая вероятность их легкого отлома, а стоимость одного инжектора просто колоссальна.

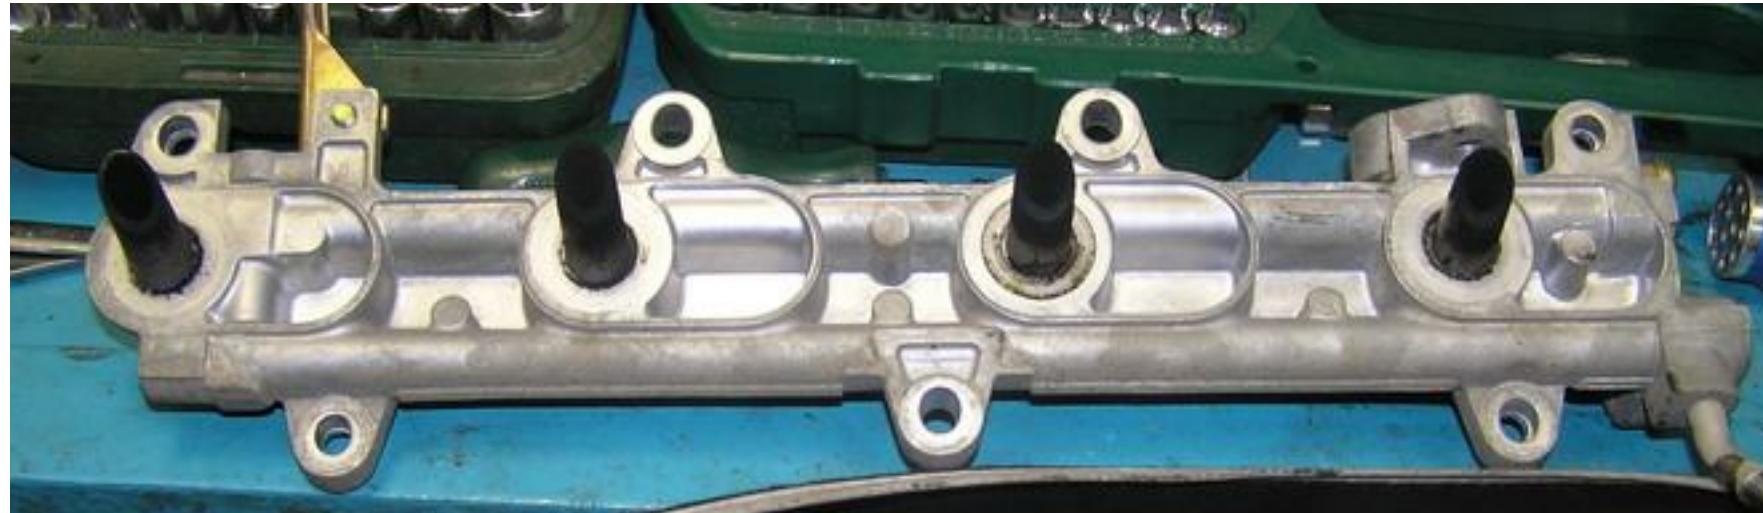
А для уменьшения отложений в коллекторе на А7 применили интересное решение конструкции системы EGR. Своеобразный мешок для сбора отложений. Коллектор меньше загрязняется. А «мешок» легко чистится.

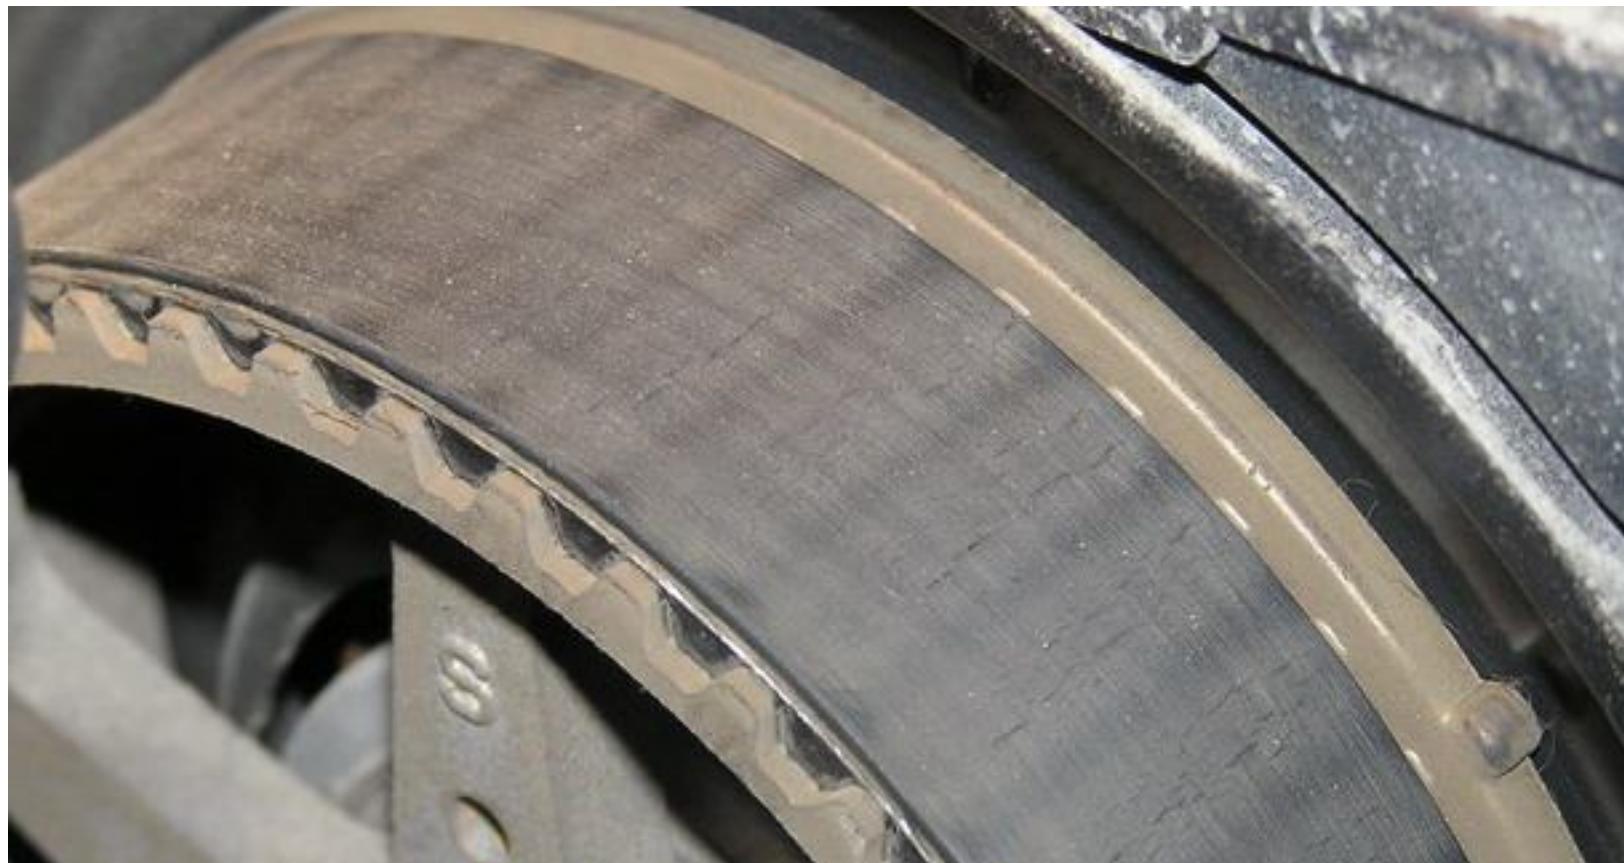
На двигателе 3S-FSE установлен ремень ГРМ. При обрыве ремня происходит неминуемая поломка головки блока и клапанов. Клапана встречаются с поршнем при обрыве. Состояние ремня следует проверять при каждой диагностике. Замена не составляет проблем за исключением маленькой детали. Натяжитель должен быть либо новый, либо взведенный перед снятием и установленный под чеку. Иначе снятый ролик будет очень трудно взвесить. При снятии нижней шестерни важно не поломать зубья (обязательно открутить стопорный болт), иначе будет срыв запуска и неминуемая замена шестерни. Далее фотография ремня ГРМ при проверке. Такой ремень требует замены.

При смене ремня натяжитель лучше ставить новый, без компромиссов. Старый натяжитель ремня ГРМ, после повторного взвода и установки, легко входит в резонанс. (На промежутке 1,5 - 2,0 тысяч оборотов.) Этот звук повергает в панику владельца. Двигатель при этом издает рычащий неприятный звук.

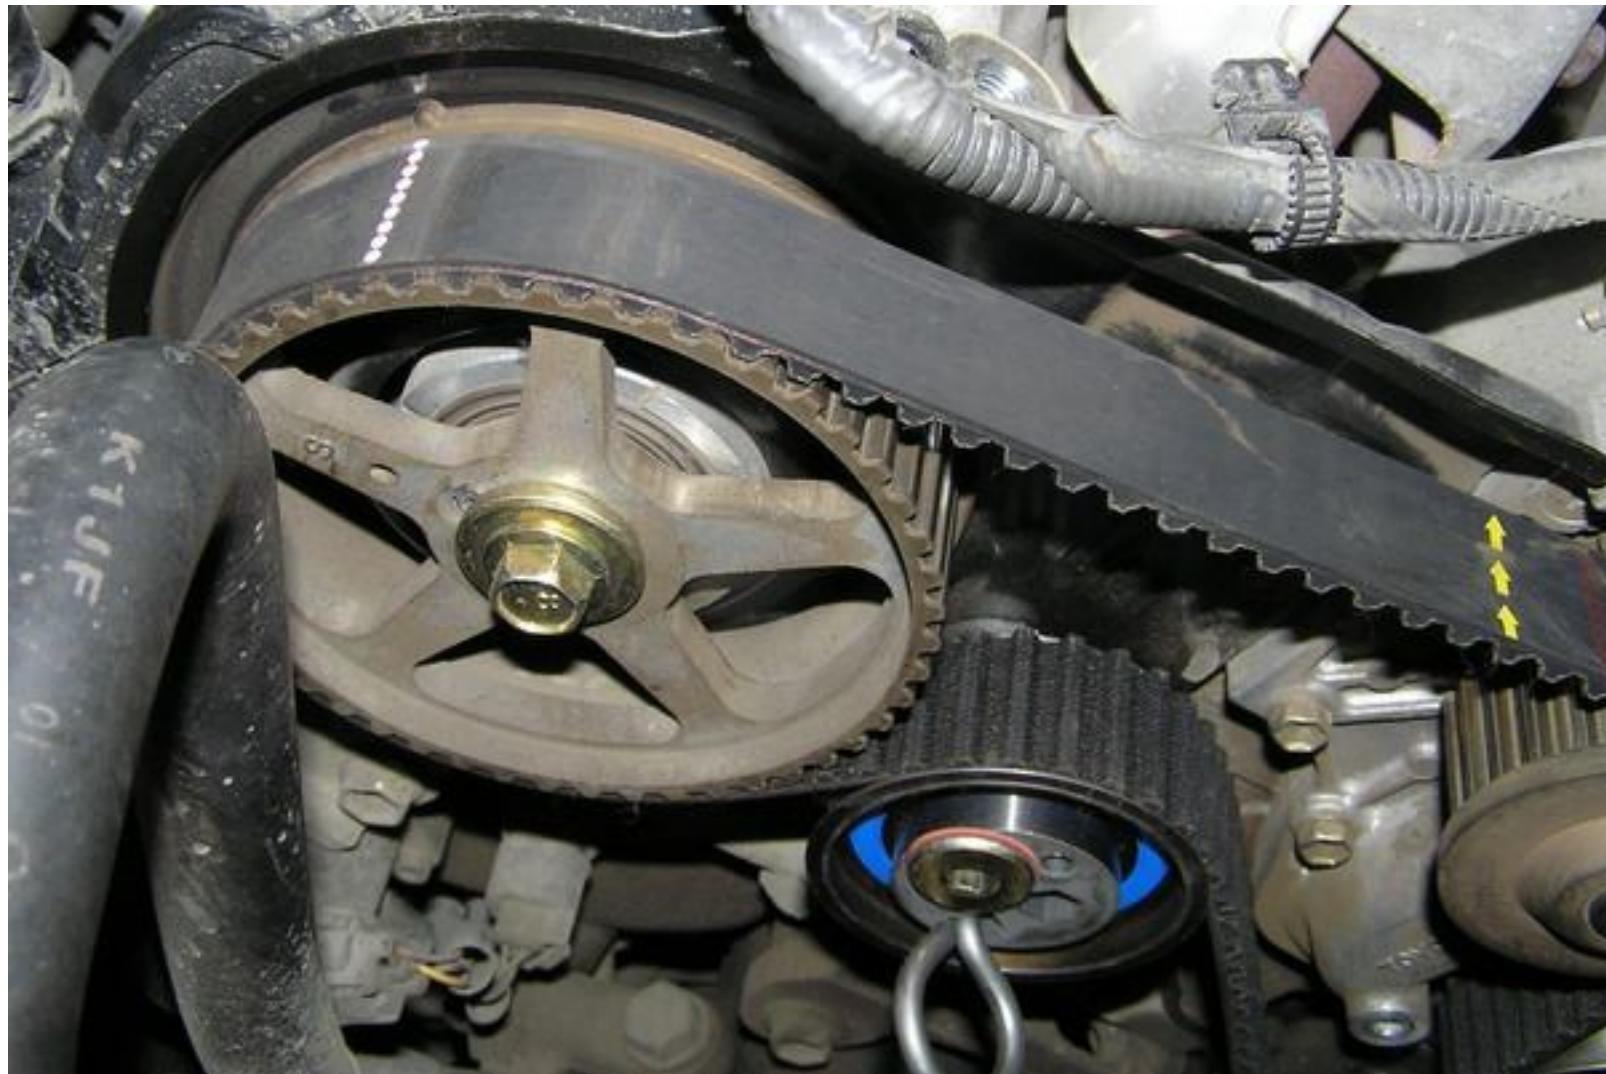
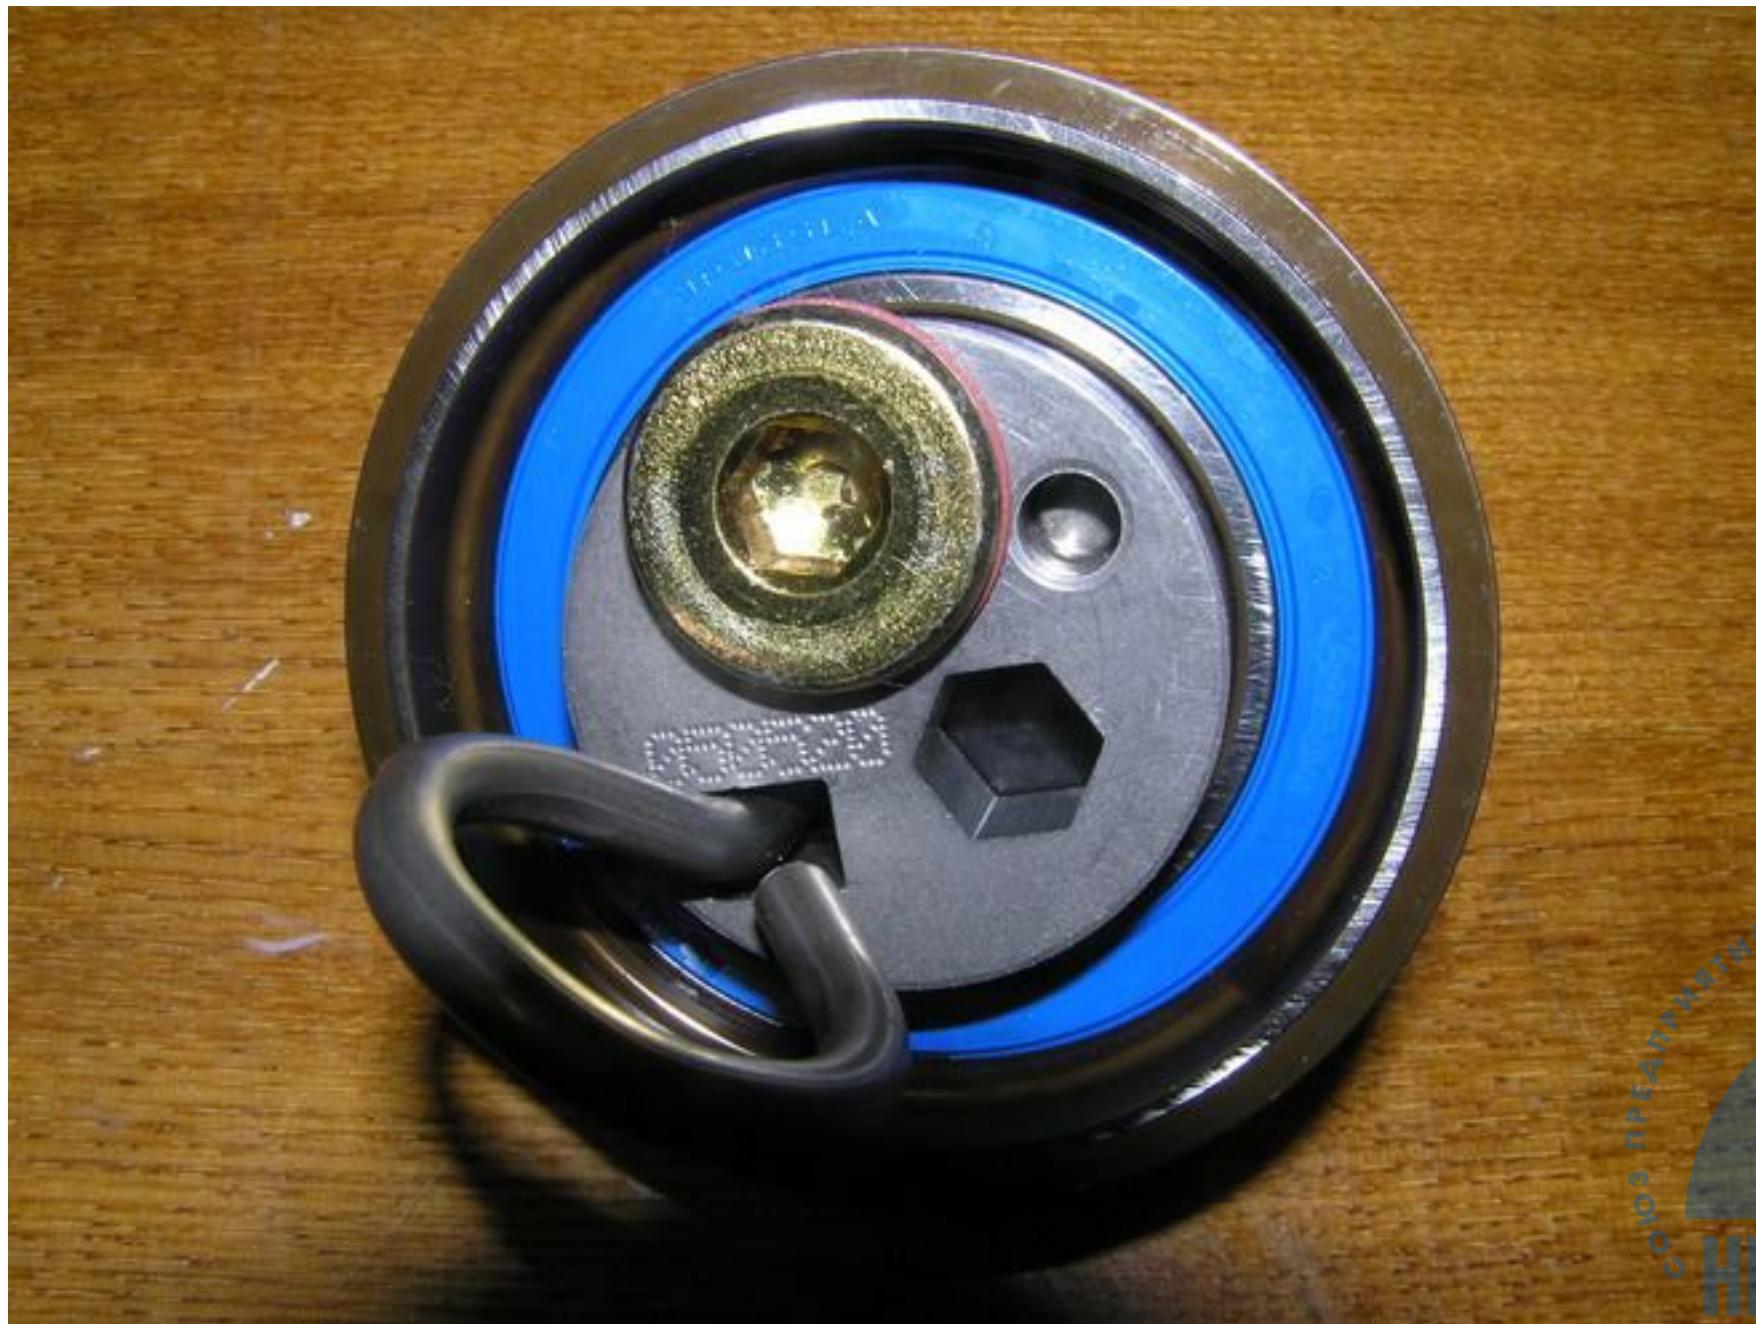
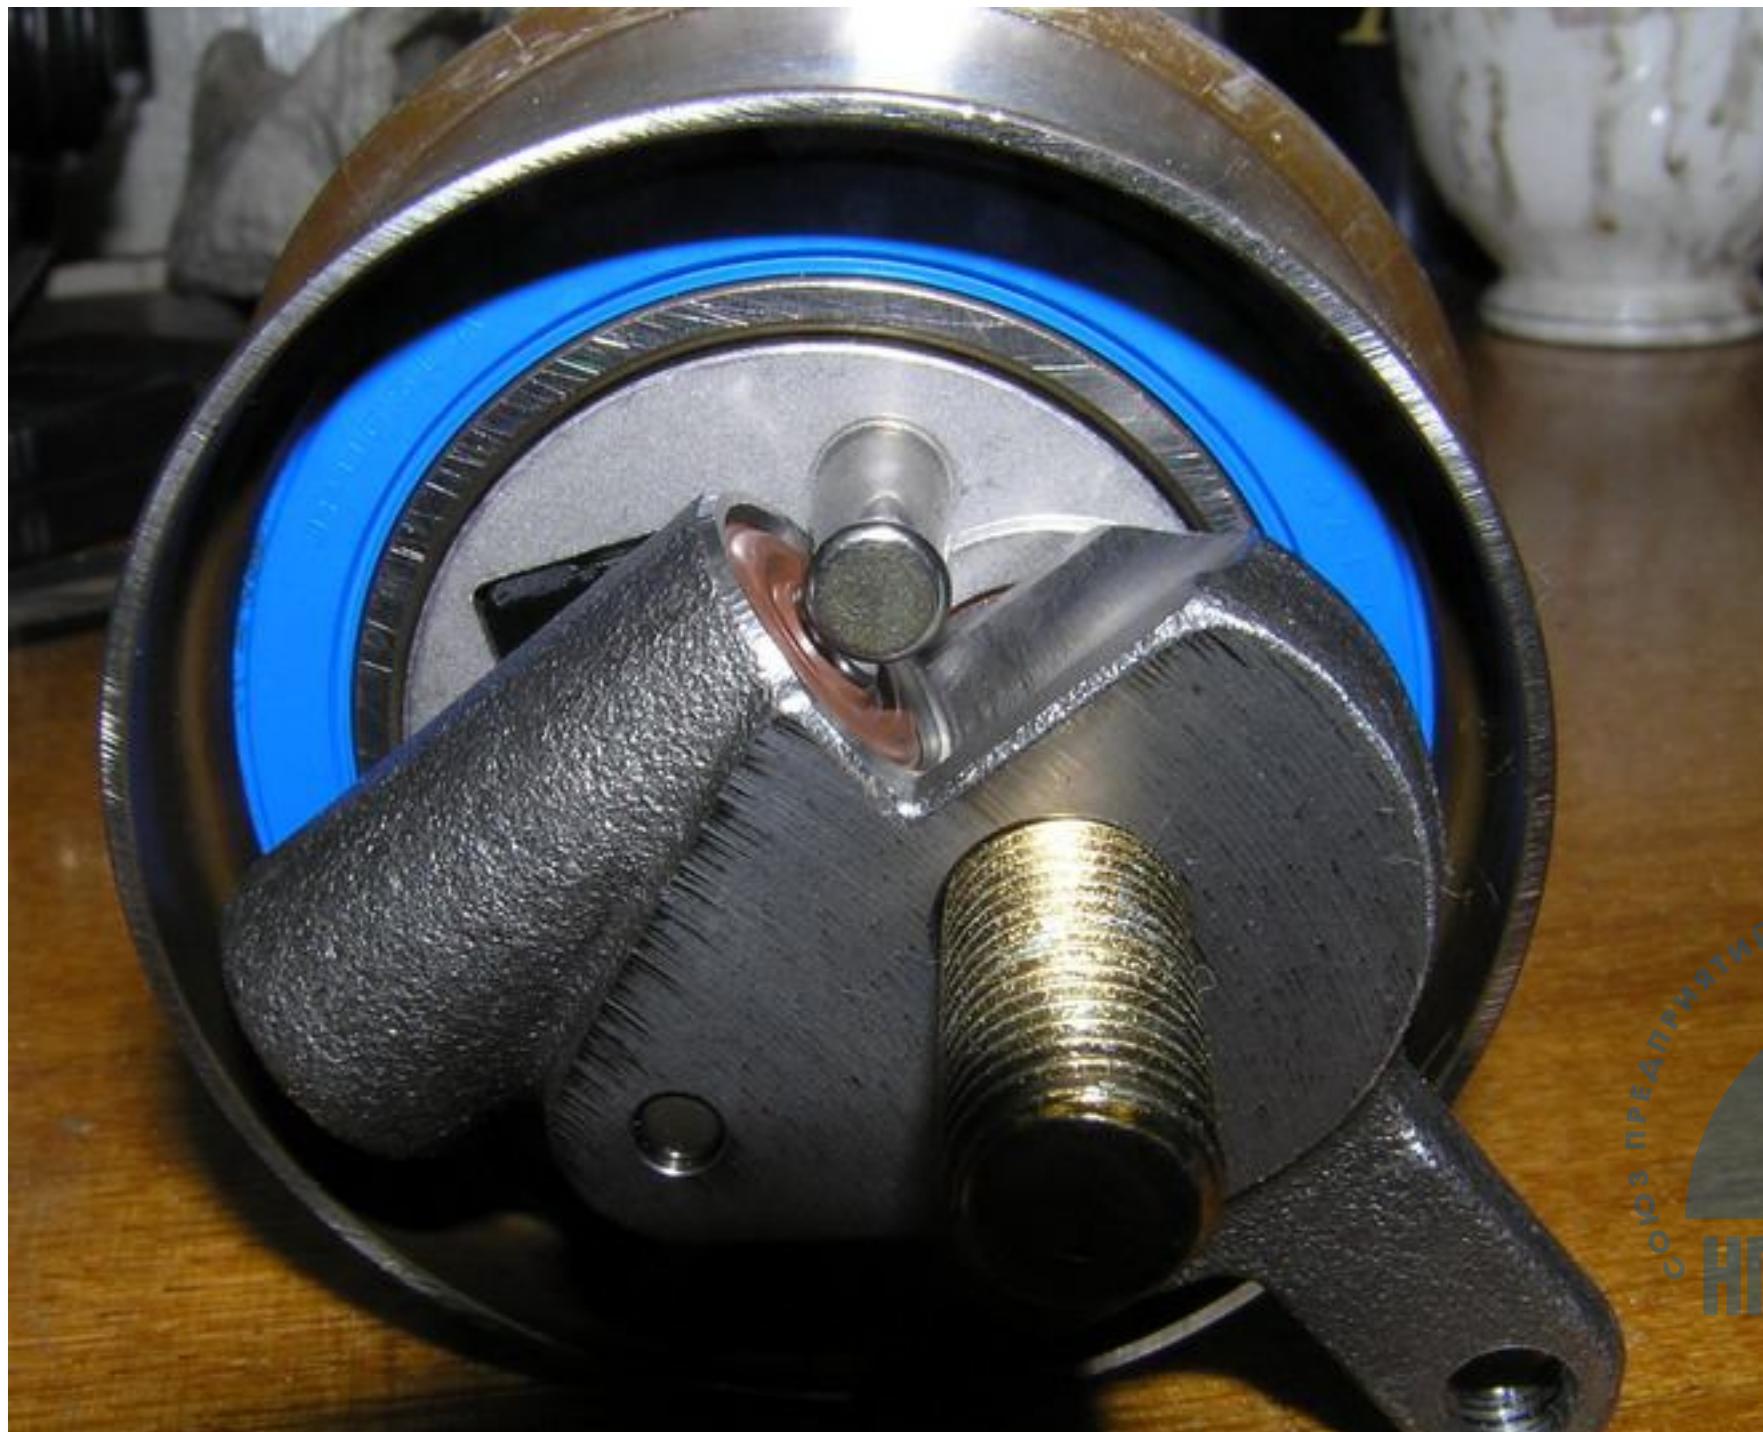
Далее на фото установочные метки на новом ремне ГРМ, взведённый натяжитель и шестерня коленвала. Над шестерней отчетливо виден болт, который фиксирует её съём.

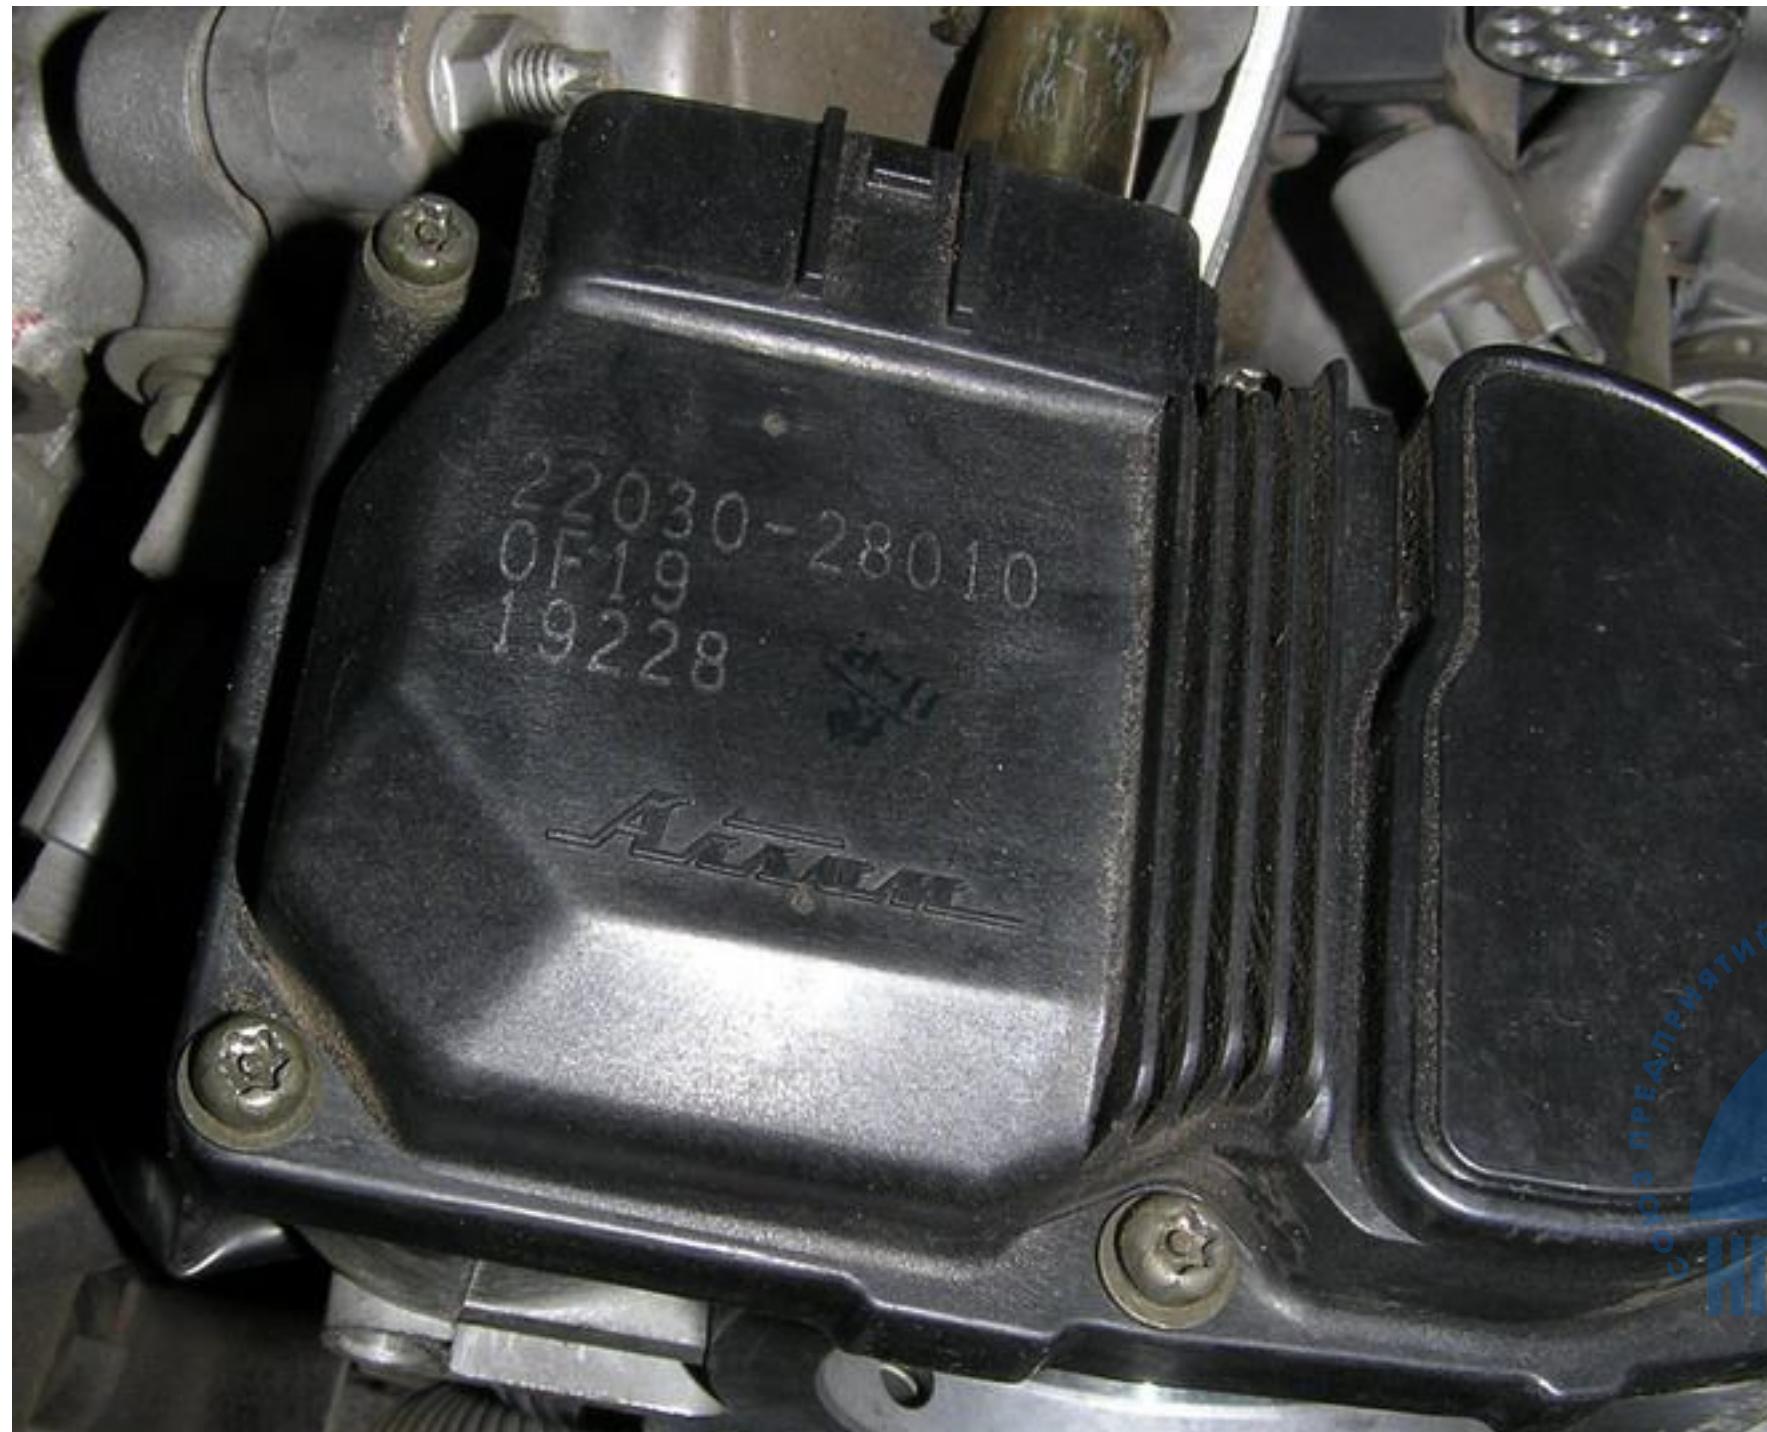
Несколько отличается дроссель на 1AZ-FSE. Конструктивно он меньше, датчики расположены внутри и не требуют регулировки. При загрязнении легко моются и адаптируются.

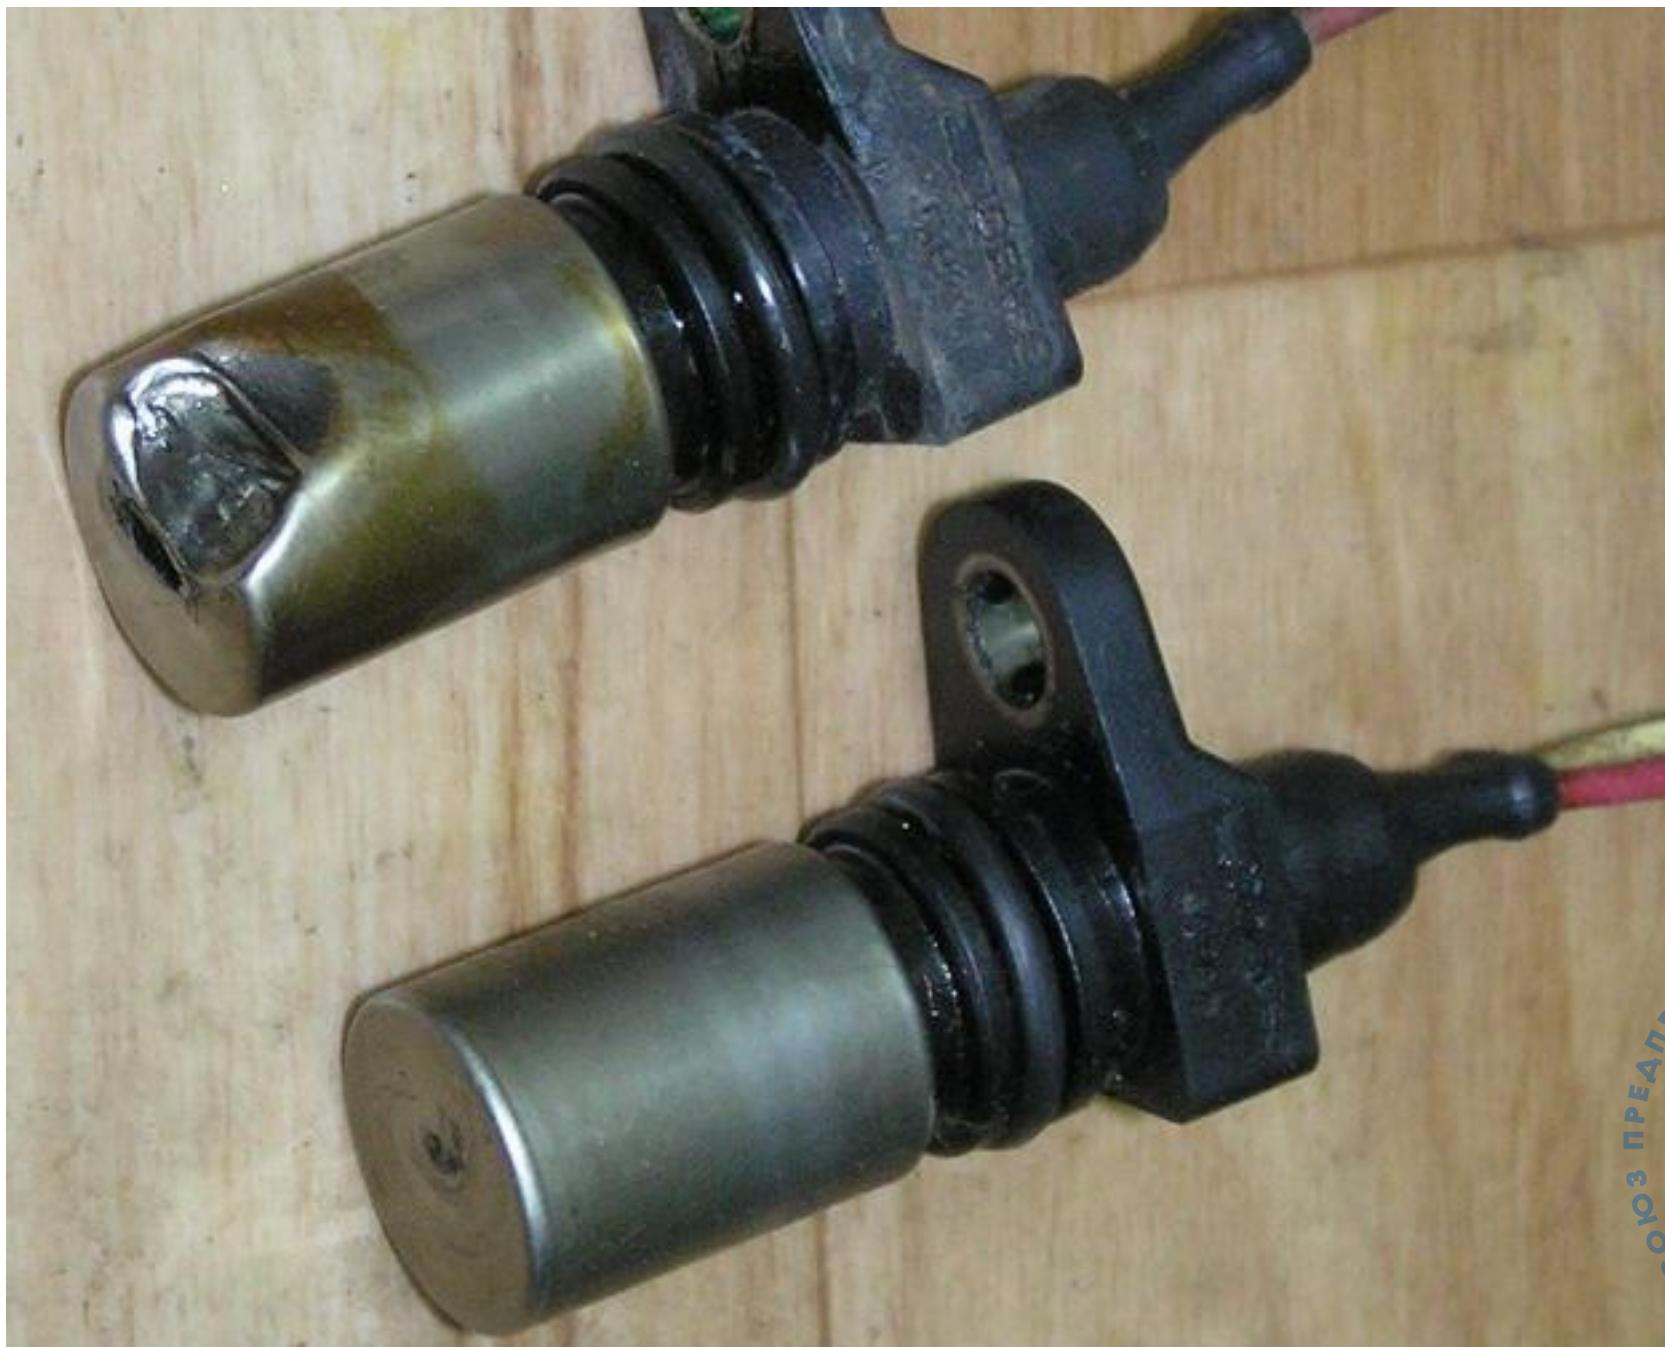
При замене маслосъёмных колпачков иногда ломают датчик распределителя. Запуск становится сильно затянутым 5-6 проворотов стартером. Блок управления регистрирует ошибку P0340.

Контрольный разъём датчика распределителя находится в районе тосольных трубопроводов около блока заслонки. На разъёме можно легко проверить работоспособность датчика, применив осциллограф.

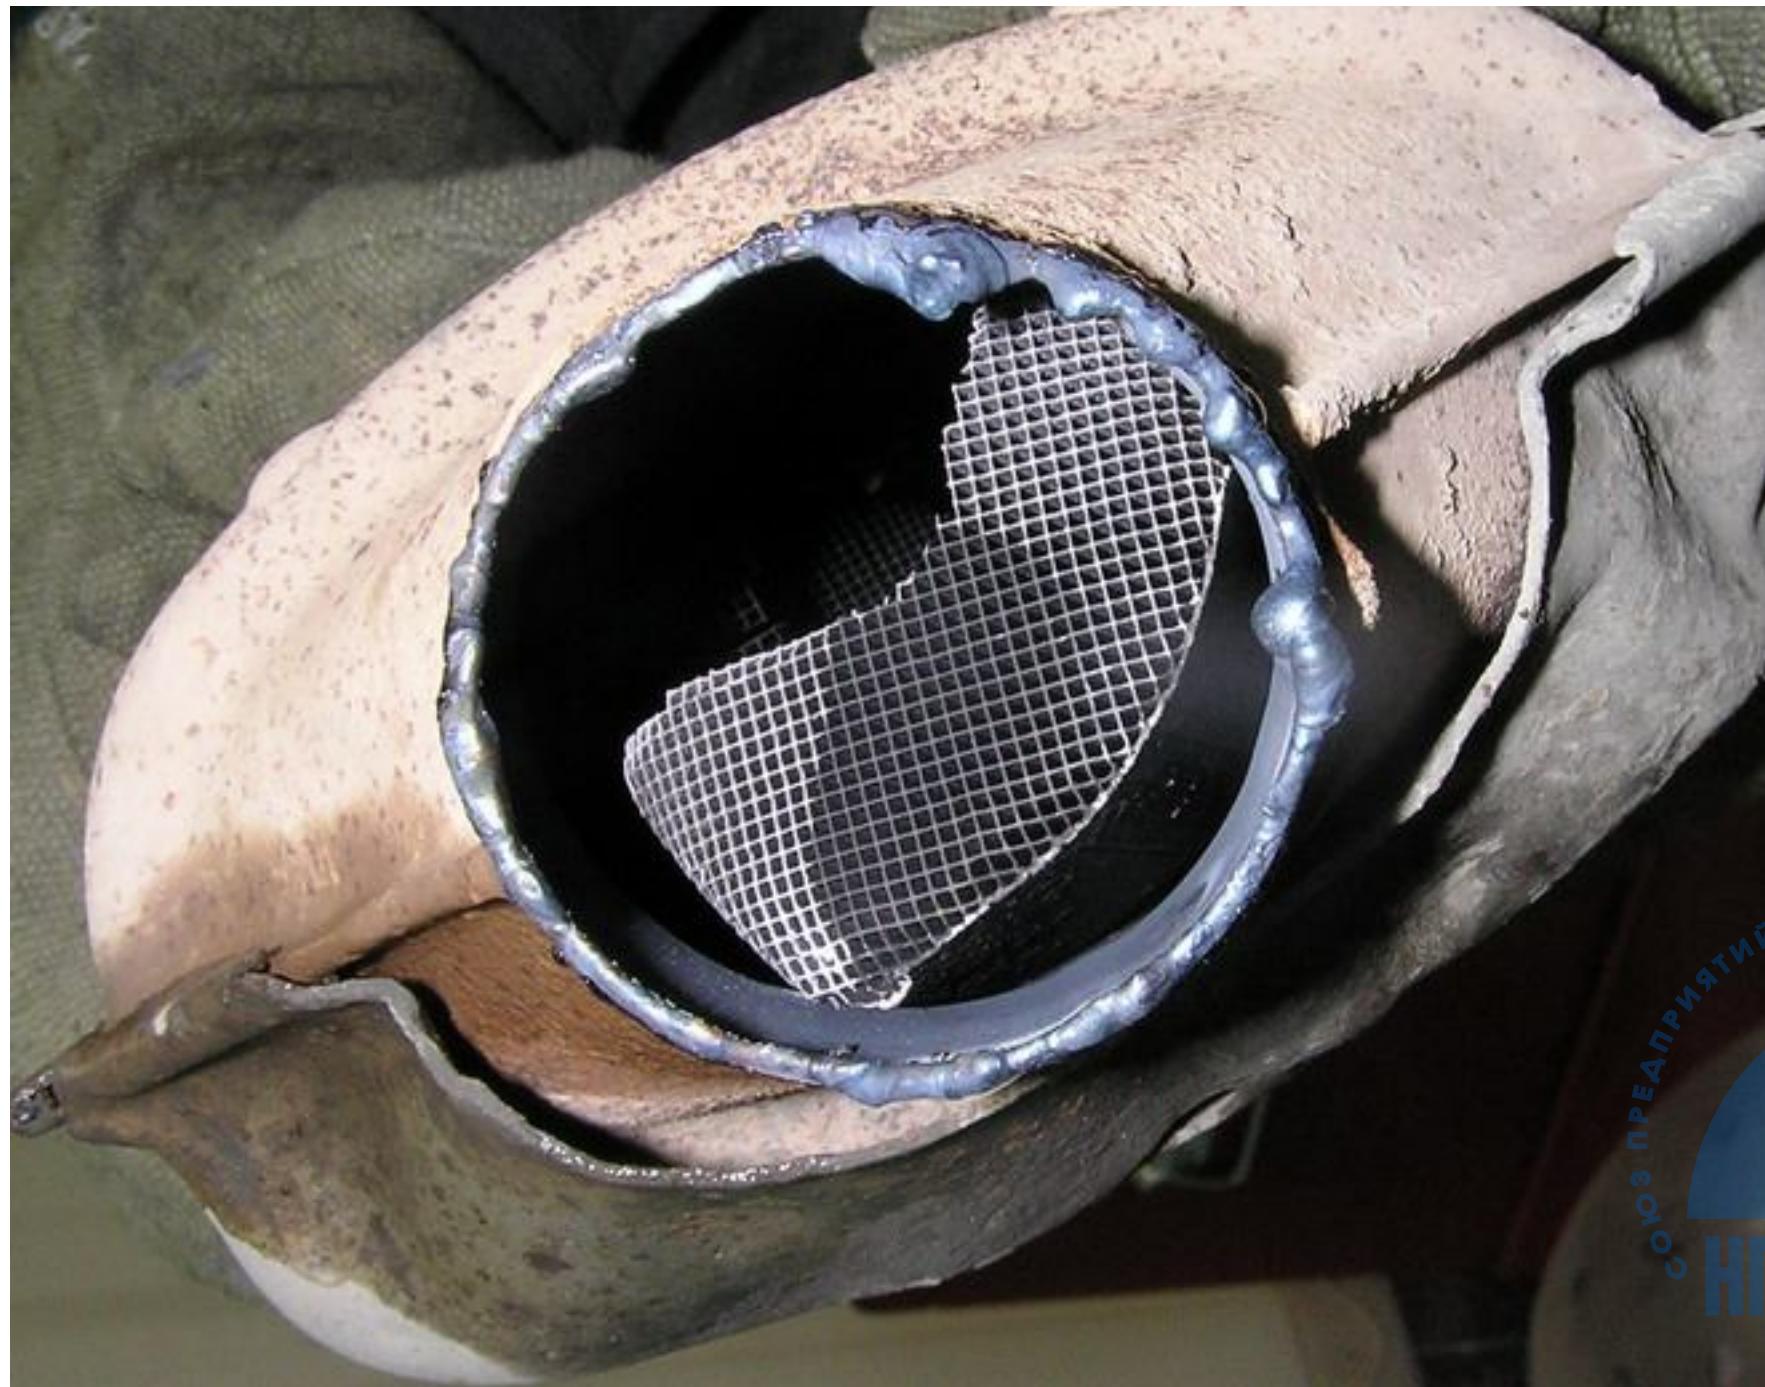
Внешний вид катализаторов двигатель 3S-FSE

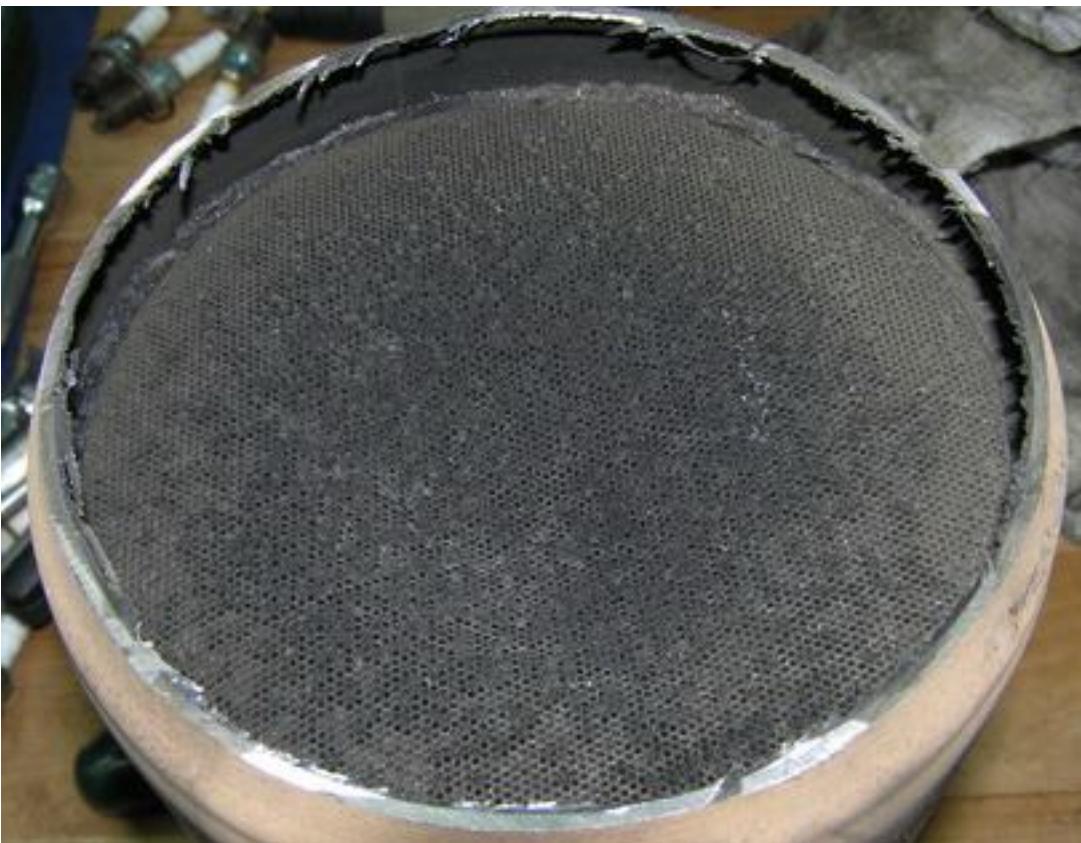
На фото второй, оплавленный катализатор. Давление выхлопа доходило при перегазовках до 1,5 кг. На холостом ходу давление было 0.2 кг. В данной ситуации такой катализатор необходимо удалять, единственным препятствием является то, что катализатор необходимо вырезать, а на его место вваривать трубу соответствующего диаметра.

Их установлено два на двигателе. Один - непосредственно в выпускном коллекторе, второй под днищем автомобиля. При неправильной работе системы питания либо системы зажигания происходит оплавление, либо засаживание сот катализаторов. Пропадает мощность, происходят остановки двигателя при прогреве. Проверить проходимость можно датчиком давления через отверстие датчика кислорода. При повышенном давлении следует детально проверять оба ката. На фотографии место подключения манометра. Если при подключении манометра давление выше 0,1 кг на х\х, а при перегазовках заваливает за 1,0 кг ,то есть большая вероятность забитого выпускного тракта.

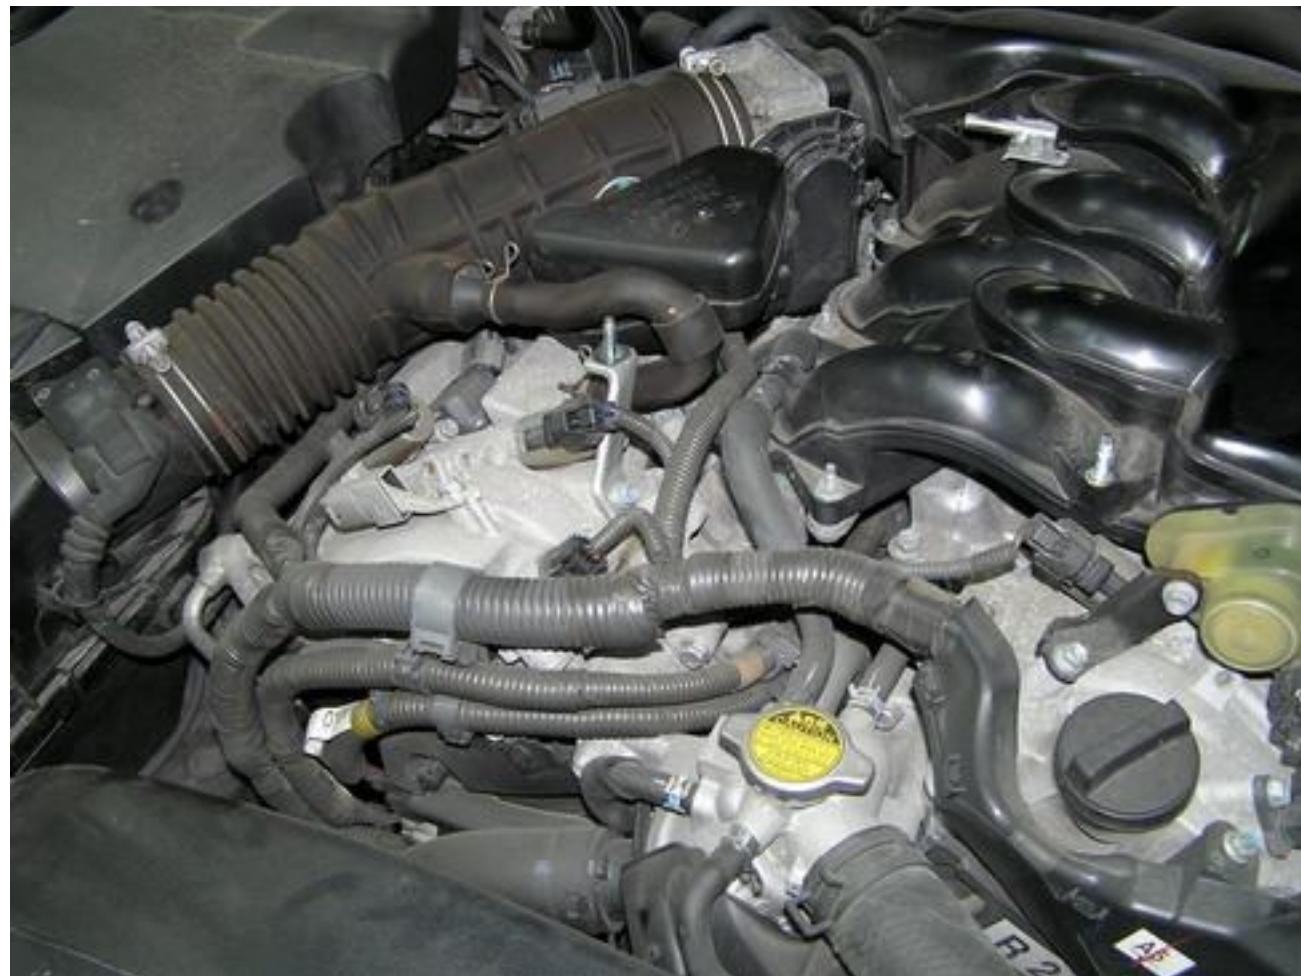
двигателе отсутствует привычная всем система EGR. Стандартного клапана EGR нет. Очень точно контролируется положение каждого вала четырьмя датчиками. Датчика абсолютного давления во впуске нет, есть датчик потока воздуха. Насос оставили прежней конструкции. Давление насоса снижено до 40 кг. В обеднённый режим двигатель переходит только в динамике. В дате время впрыска топлива отображается в мл. Далее на фото общий вид двигателя.

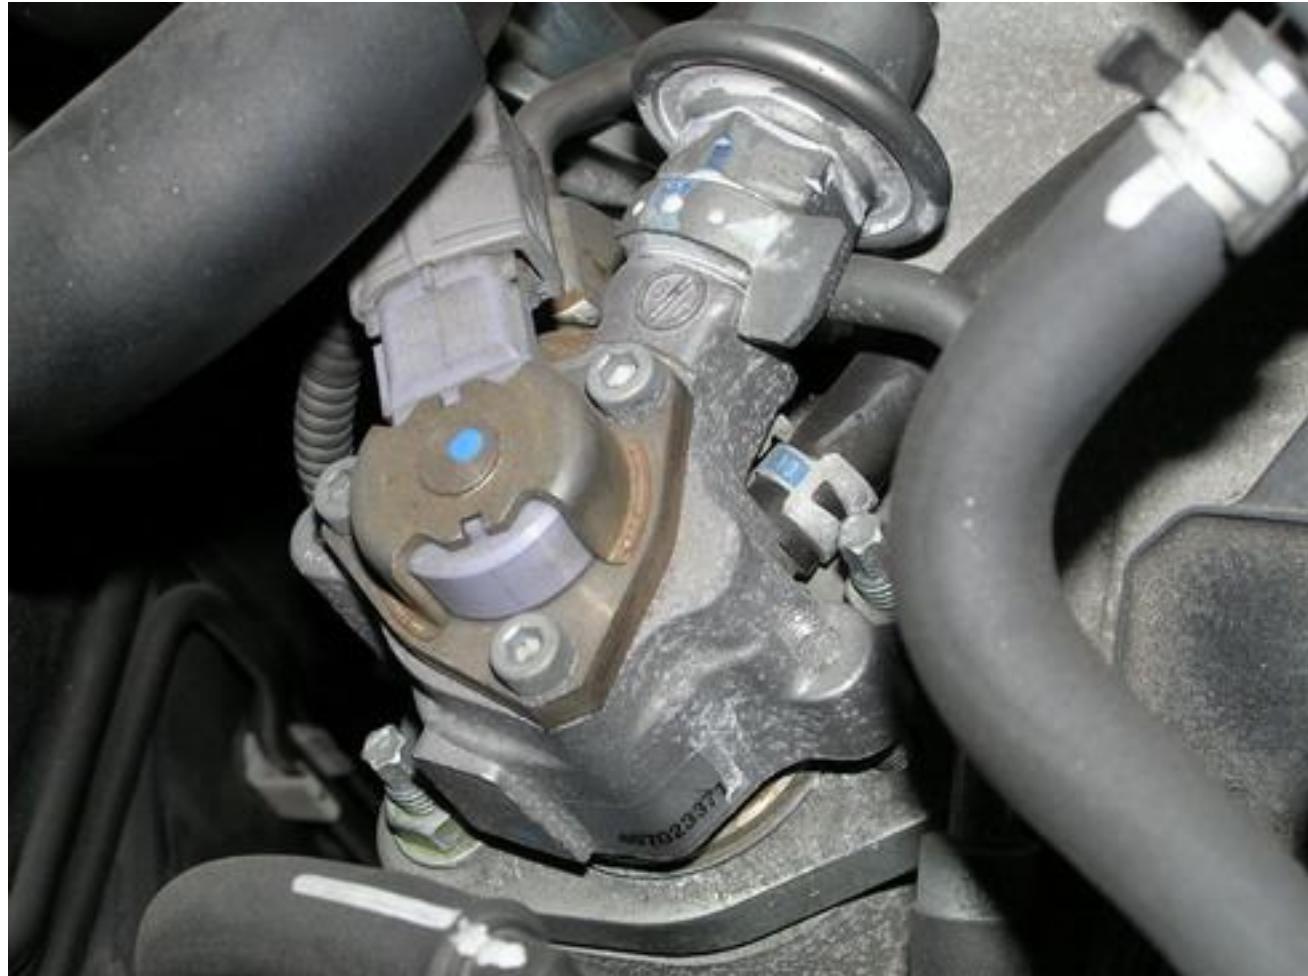
Фото ТНВД.
