ПОЧЕМУ ПРОГОРЕЛА ПРОКЛАДКА

АЛЕКСАНДР ХРУЛЕВ

кандидат технических наук,
директор фирмы «АБ-Инжиниринг»

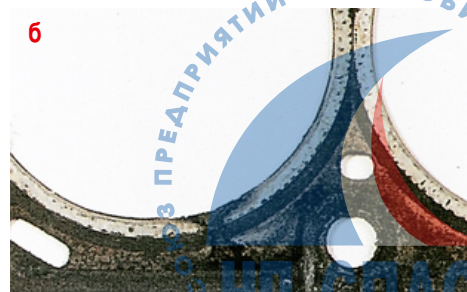
Прогар прокладки из-за нарушения процесса сгорания: а) по перемычке между цилиндрами; б) в рубашку охлаждения (видны следы эрозии окантовки).

То, что именно нарушение процесса сгорания явилось причиной повреждения прокладки, часто удастся установить по ее виду. В подобных случаях она нередко прогорает между цилиндрами. Прогар по окантовке часто сопровождается эрозией поверхности головки блока и самой окантовки вблизи повреждения. Изменение цвета материала прокладки возле окантовки также может свидетельствовать о высокой температуре в камере сгорания. В любом случае место прорыва газов через окантовку будет видно невооруженным глазом.

Устранить причины, вызвавшие повреждение прокладки, нетрудно. Достаточно установить правильный угол опережения зажигания, поставить требуемые для данного двигателя свечи и залить в бак бензин с соответствующим октановым числом. Правда, в некоторых случаях этого может оказаться недостаточно. Например, если при ремонте головки с ее плоскости снято слишком много металла, и степень сжатия стала заметно больше. Или когда поршни установлены от другой модификации двигателя.

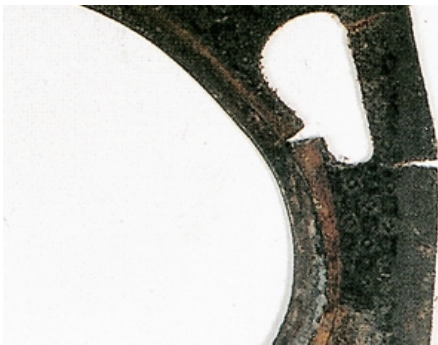
Пренебрежение подтягиванием болтов привело к деформации и выдавливанию материала прокладки.

томобиля, что прямо укажет на причину такой неисправности. При этом на снятой прокладке иногда удастся увидеть характерное смещение материала и повреждение отверстий, обусловленные снижением удельного давления.

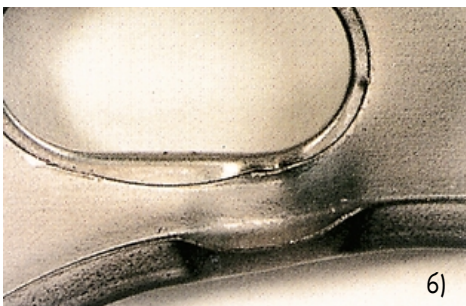
Дефекты прокладок, ведущие к потере герметичности: а) из-за попадания инородных материалов между уплотняемыми поверхностями; б) из-за неаккуратной работы с прокладкой.

Как известно, прокладка ГБЦ — весьма деликатная деталь, легко повреждаемая при неаккуратном обращении. Если она имеет явные дефекты, то ставить ее либо опасно, либо просто бессмысленно — все равно рано или поздно «потечет».

Иногда прогар прокладки происходит из-за попадания между ней и уплотняемой поверхностью инородных материалов. Такое вполне может случиться, если не очистить плоскости головки и блока от остатков старой прокладки перед установкой новой.
