# ПОЧЕМУ ПРОГРЕВ ПОРШЕНЬ?

АЛЕКСАНДР ХРУЛЕВ, кандидат технических наук,  
директор фирмы «АБ-Инжиниринг»

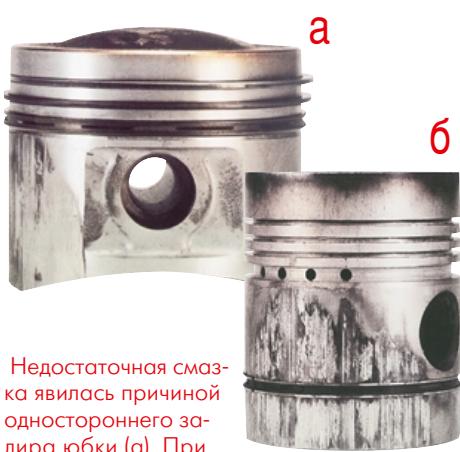
Залегание колец в канавках и задиры в результате слишком высокой температуры в камере горения (а). При недостаточном охлаждении днища задир распространяется на всю верхнюю часть поршня (б).

**Нарушение охлаждения поршня** — едва ли не самая распространенная причина появления дефектов. Обычно это происходит при неисправности системы охлаждения двигателя (цепочка: «радиатор—вентилятор—датчик включения вентилятора—водяной насос») либо из-за повреждения прокладки головки блока цилиндров. Во всяком случае, как только стенка цилиндра перестает омываться снаружи жидкостью, ее температура, а вместе с ней и температура поршня, начинают расти. Поршень расширяется быстрее цилиндра, к тому же неравномерно, и в конечном итоге задор в отдельных местах юбки (как правило, вблизи отверстия под палец) становится равным нулю. Начинается задир — схватывание и взаим-

Днище и огневой пояс могут повреждаться при слишком высокой температуре в камере сгорания дизеля, вызванной неисправностью распылителей форсунок. Аналогичная картина возникает и при нарушении охлаждения поршня — например, при закоксовывании форсунок, подающих масло к поршню, имеющему кольцевую полость внутреннего охлаждения. Задир, возникающий на верхней части поршня, может распространяться и на юбку, захватывая поршневые кольца.

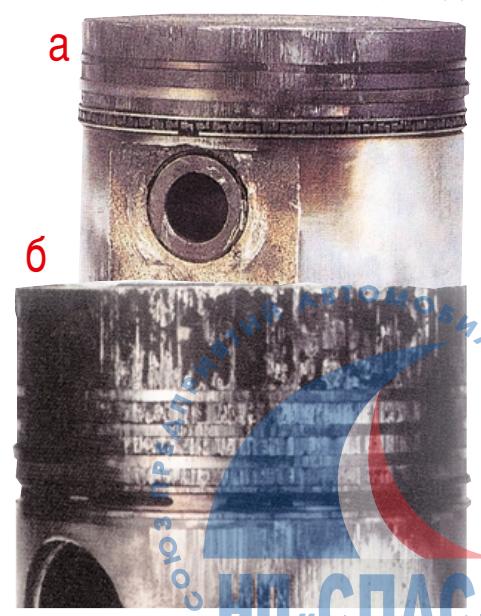
Недостаточная смазка явилась причиной одностороннего задира юбки (а). При дальнейшей работе в таком режиме задир распространяется на обе стороны юбки (б).

**Недостаточная смазка** поршня чаще всего характерна для пусковых режимов, особенно при низких температурах. В подобных условиях топливо, поступающее в цилиндр, смывает масло со стенок цилиндра, и возникают задиры, которые

располагаются, как правило, в средней части юбки, на ее нагруженной стороне.

Двухсторонний задир юбки обычно встречается при длительной работе в режиме масляного голодания, связанного с неисправностями системы смазки двигателя, когда количество масла, попадающего на стенки цилиндров, резко уменьшается.

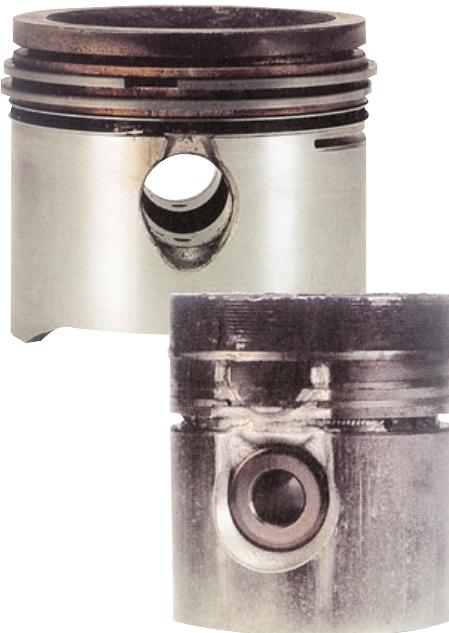
**Выскакивание стопорного кольца поршневого пальца ведет к повреждению поршня у отверстия. При этом в цилиндре наблюдаются глубокие борозды от пальца.**

Редко, но встречается эрозия поршня у отверстия «плавающего» пальца при выскакивании стопорного кольца. Наиболее вероятные причины этого явления — непараллельность нижней и верхней головок шатуна, приводящая к значительным осевым нагрузкам на палец и «выбиванию» стопорного кольца из канавки, а также использование при ремонте двигателя старых (потерявших упругость) стопорных колец. Цилиндр в таких случаях оказывается поврежденным пальцем настолько, что уже не подлежит ремонту традиционными методами (расточка и хонингование).

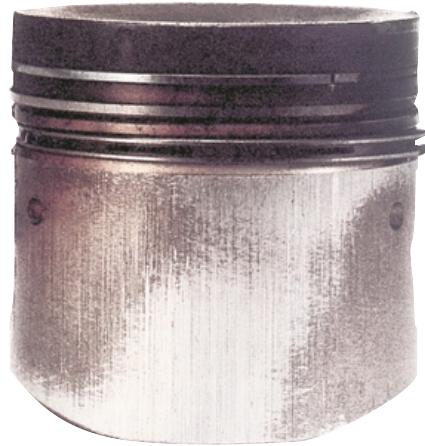
**Деформированный шатун обычно приводит к несимметричному пятну контакта юбки с цилиндром из-за перекоса поршня.**
